# Gutachten

## über die Ursachen der Schwingung der Balkone am MFH Kötherkamp 19

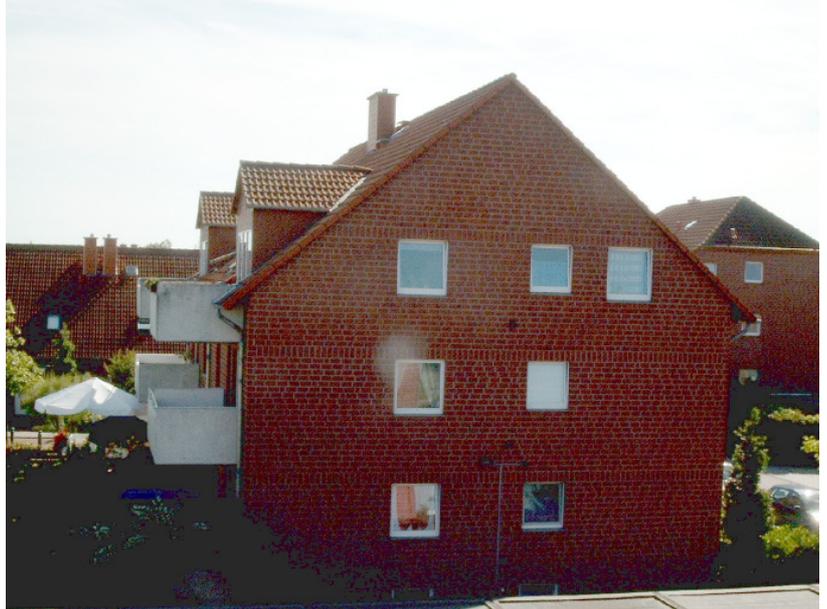
Foto 1: Übersichtsfoto: baugleiches südl. Nachbargebäude

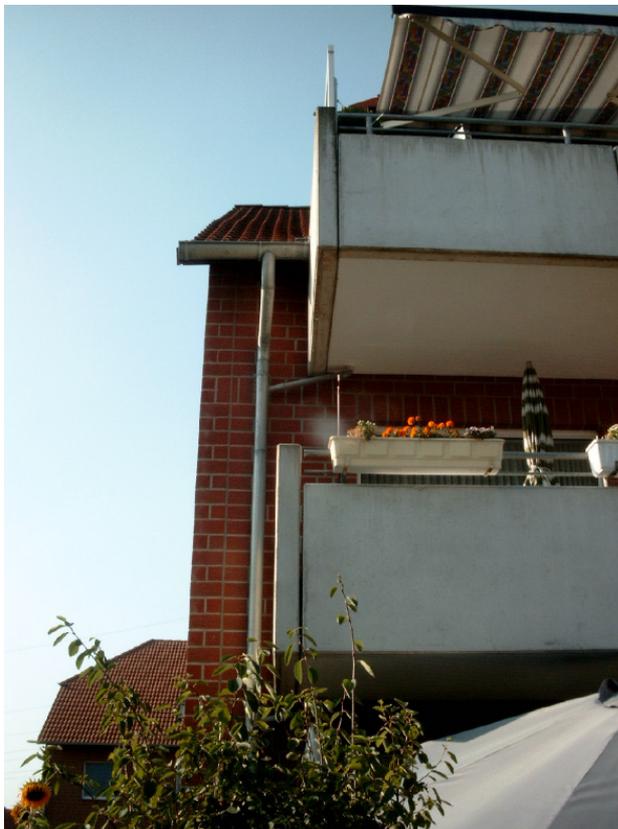
Foto 2: Rückansicht Balkone

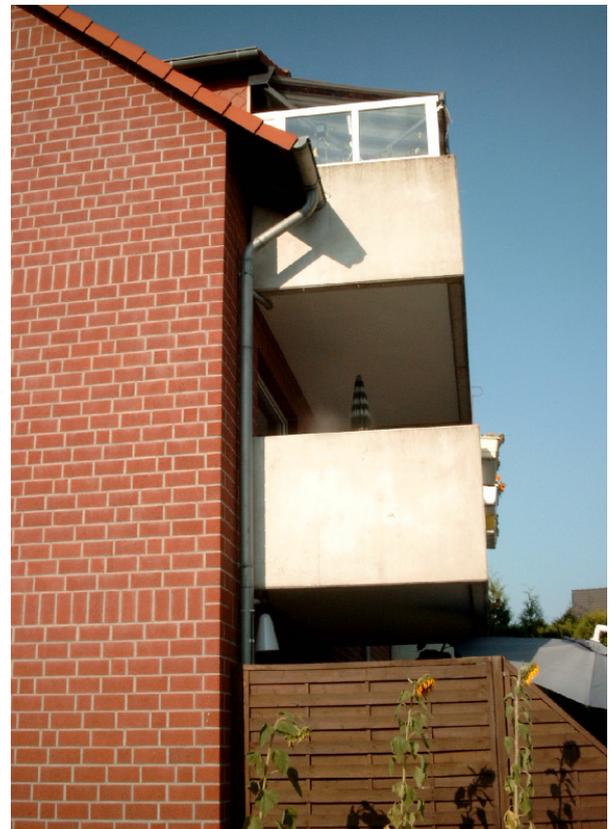
Foto 3: Seitenansicht der Balkone

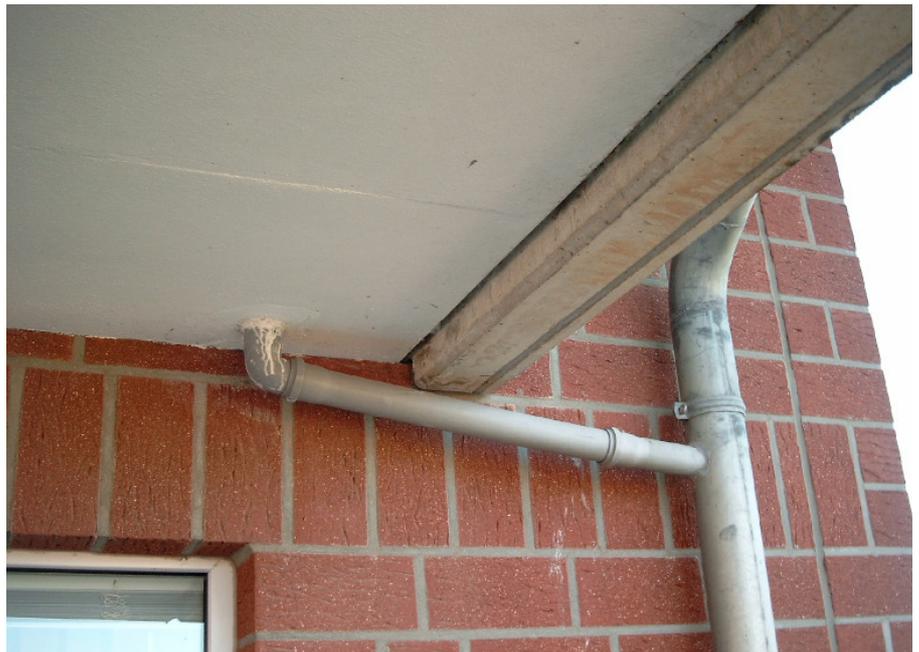
Foto 4: Innenliegender Bodenablauf.

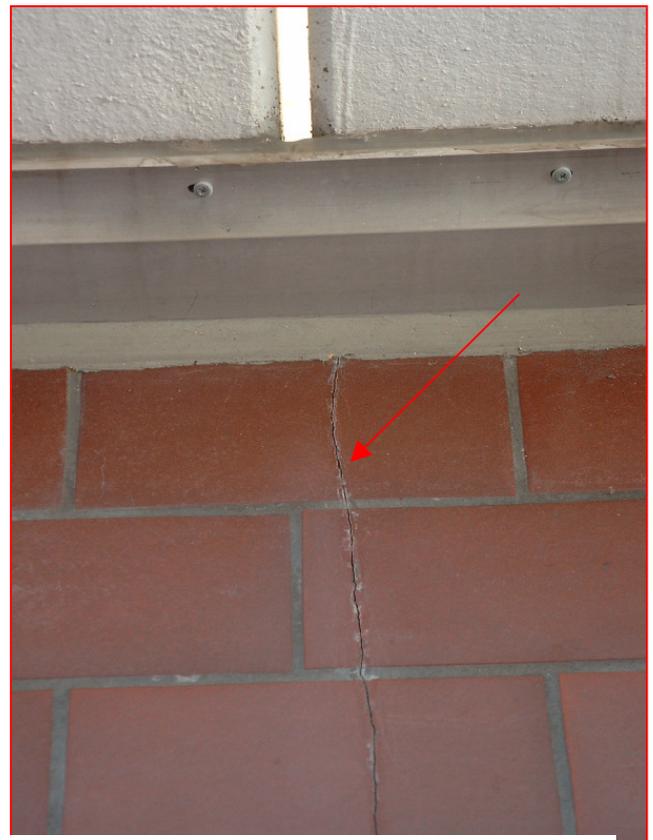
Foto 5: Risse in den Fliesen in Balkonmitte

Quer zur Fassade sind auf allen Balkonen mittig Risse im Fliesenbelag festzustellen (vgl. Foto 7). Für die Ursache dieser Risse konnte bisher aufgrund der Unkenntnis des Belagaufbaues keine Ursache gefunden werden. Durch diese Risse dringt Regenwasser in die Balkonkonstruktion und führt dort insbesondere in Verbindung mit Frost zu Schäden.

**- Ich empfehle, den Fliesenbelag kurzfristig zur Vermeidung weiterer Schäden wirksam abzudichten.**

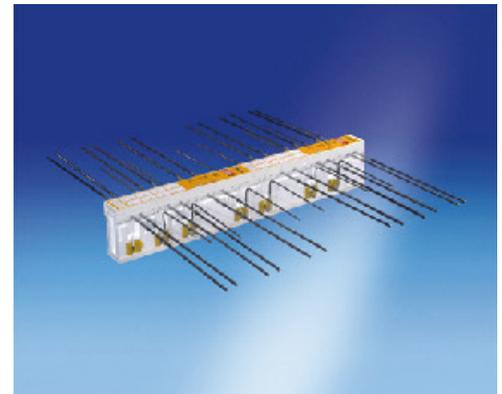
Grafik 6: Schöck-Isokorb

Die Hersteller von Dämmkörpern (vgl. Grafik 6) geben Maximalwerte für das Maß der Auskrügung vor. Die maximal zulässige Auskrügung ist demnach von der Dicke der Kragplatte abhängig. Für die hier erstellte Platte von 18 cm Stärke ist bei Verwendung von Körpern der Firma Schöck eine maximale Auskrügung von 2 m zulässig. (Auskunft Herr Friedrich, technische Hotline der Fa. Schöck, Tel. 07223 / 967 - 567 am 29.08.2005.)

Die vorhandene Platte überschreitet die zulässige Auskrügung also um ca. 15 cm = 7,5 %.

Die verstärkte Schwingung des Balkones im 1. OG rechts resultiert vermutlich aus einem Mangel in der Bauausführung: Die Stahlmatten der Kragplatte müssen mit den Stäben des Iso-Korbes (vgl. Grafik 6) kraftschlüssig verbunden werden und diese wiederum mit den Matten der Deckenplatte.

Werden diese Anschlüsse nicht ordentlich ausgeführt oder Matten durch Drauftreten vor dem Betonieren verdrückt, verteilt sich die Last auf weniger als die vorgesehenen Eisen. Diese werden überlastet und dehnen sich, was auf Dauer zu Ermüdung des Stahles und damit zum Runterhängen des Balkones führt.

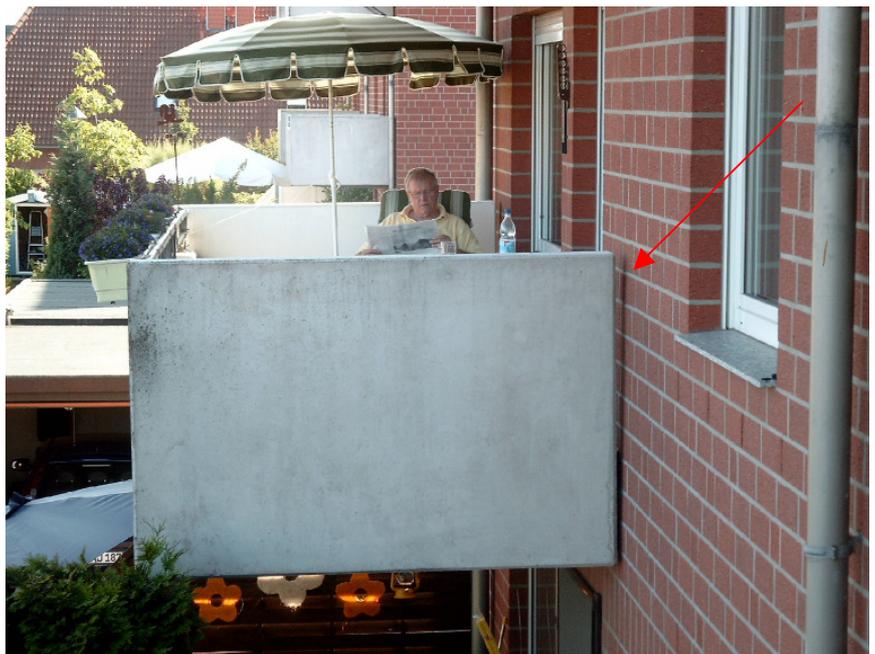
Die Kragplatten der Balkone weisen an der Unterseite eine Schrägstellung von 1,1 bis 1,6 cm pro Meter nach außen auf.

Wird davon ausgegangen, daß die Kragplatten waagrecht eingeschalt waren, ist die in Punkt 3.1 errechnete maximal zulässige Durchbiegung bereits heute erreicht. Und das ohne Vollast, die Balkone waren bei der Messung lediglich mit leichten Gartenmöbel belastet.

Foto 7: Balkon OG rechts, Brüstung mit deutlicher Schrägstellung

**- Aufgrund der zu gering bemessenen Bewehrung ist eine Unterstützung der Balkone durch Stempel oder seitliche Stützen erforderlich.**

**Alternativ können die schweren Brüstungsplatten durch ein leichtes Geländer ersetzt werden, was das verstärkte Schwingen des Balkones im OG rechts aber nicht auf Null bringen wird.**

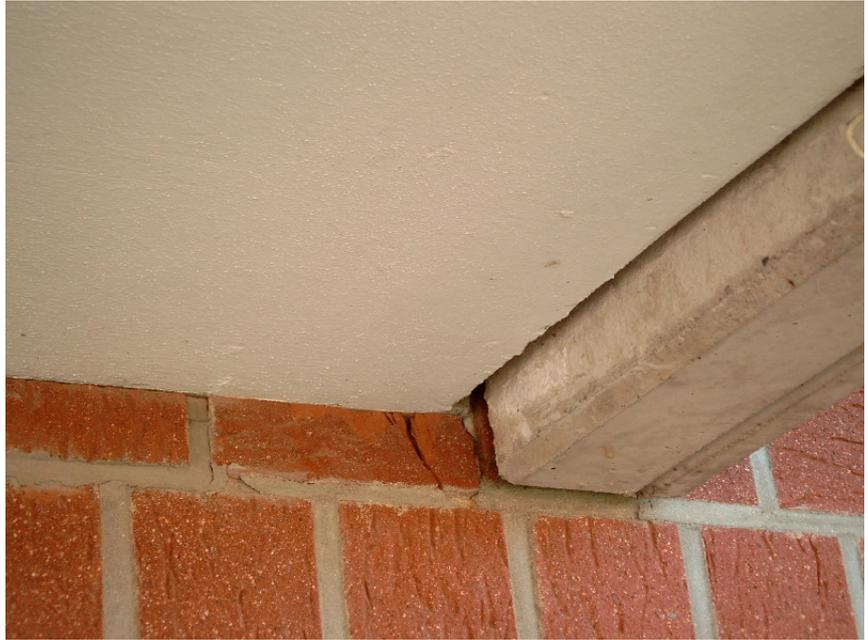
Indiz für ein Absenken der Kragplatte sind auch die Abplatzungen an den Vormauersteinen unterhalb der Platten (vgl. Foto 8). Der Balkon lagert sich offensichtlich auf der Vormauerschale ab, was diese unzulässig belastet und zu Schäden führen kann.

Foto 8: Bodenplatte liegt auf Vormauerschale auf, was zu Abplatzungen führt.

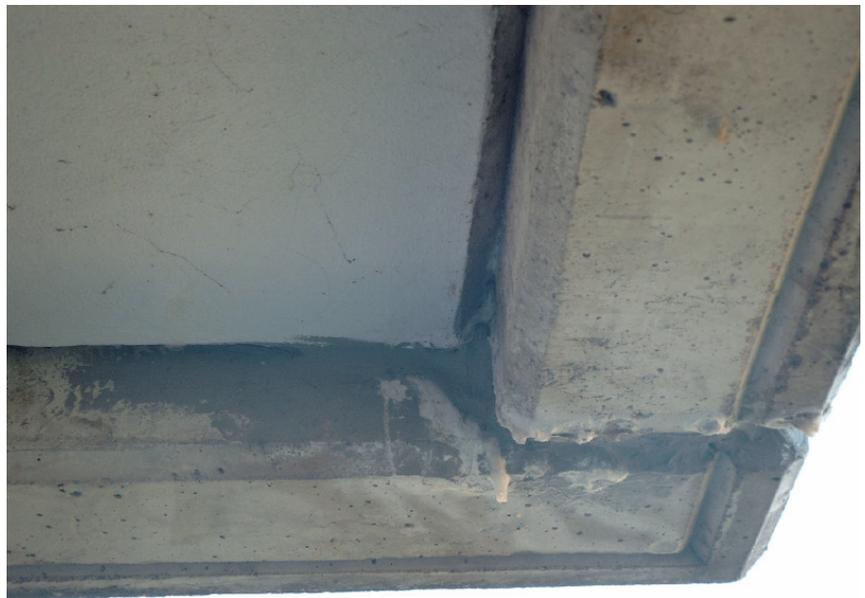
Auf der Unterseite der Balkone sind Kalkablagerungen festzustellen, die darauf schließen lassen, daß hier in größerem Umfang und auf Dauer Regenwasser abgetropft ist (vgl. Foto 9). Inwieweit die Ursache dieser Ablagerungen durch die erfolgte Sanierung des Randabschlusses behoben wurde, konnte nicht festgestellt werden.

Foto 9: Kalkkristallisation durch austretendes und abtropfendes Regenwasser
