Gifhorn - Steinweg 22

Sanierung eines Wohn- und Geschäftshauses

**Sanierungsbericht und
Bildokumentation**

Dipl.-Ing. J. Dunker - Architekt

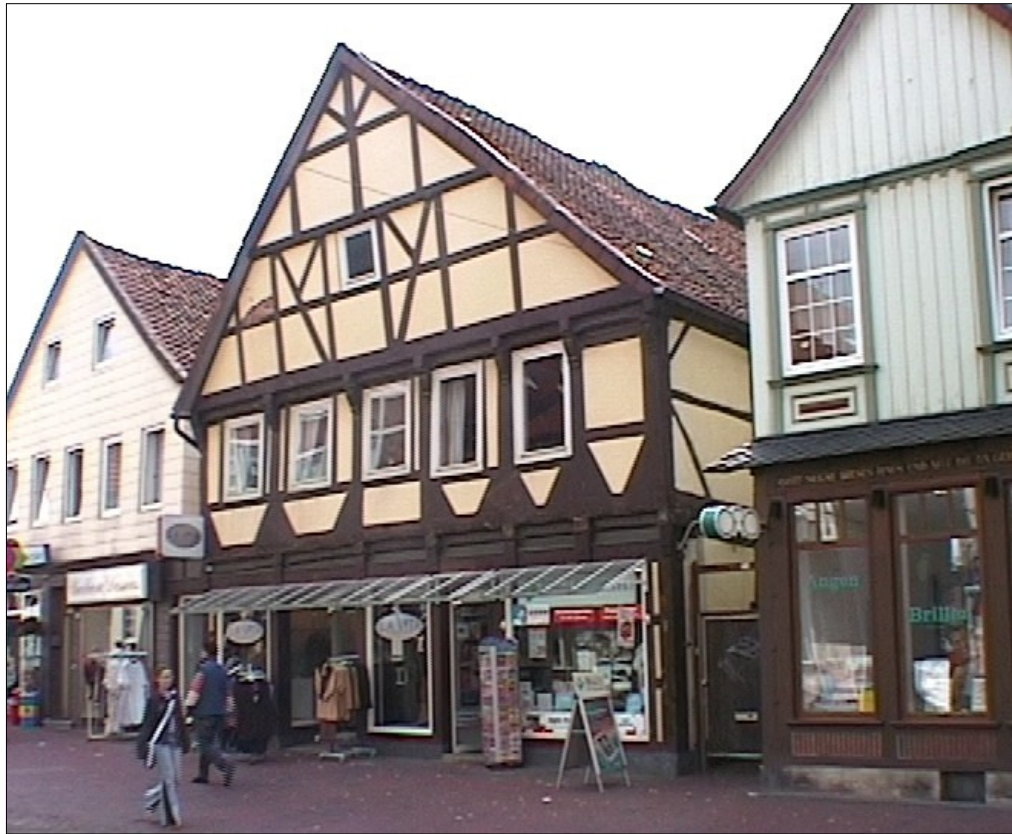
Das giebelständige, zweigeschossige Fachwerkhaus liegt westseitig der Fußgängerzone „Steinweg“ im Stadtkern Gifhorns. Es ist als Einzeldenkmal und als Bestandteil der Gruppe benachbarter, giebelständiger Fachwerkbauten in das Verzeichnis der Kulturdenkmäler aufgenommen (Abb. 1).

Abb. 1: Steinweg 22 - Ostgiebel zur Fußgängerzone - Zustand 2002 - Ackerbürgerhaus der Renaissance mit barockem Giebeldreieck und stark überformtem Erdgeschoß.

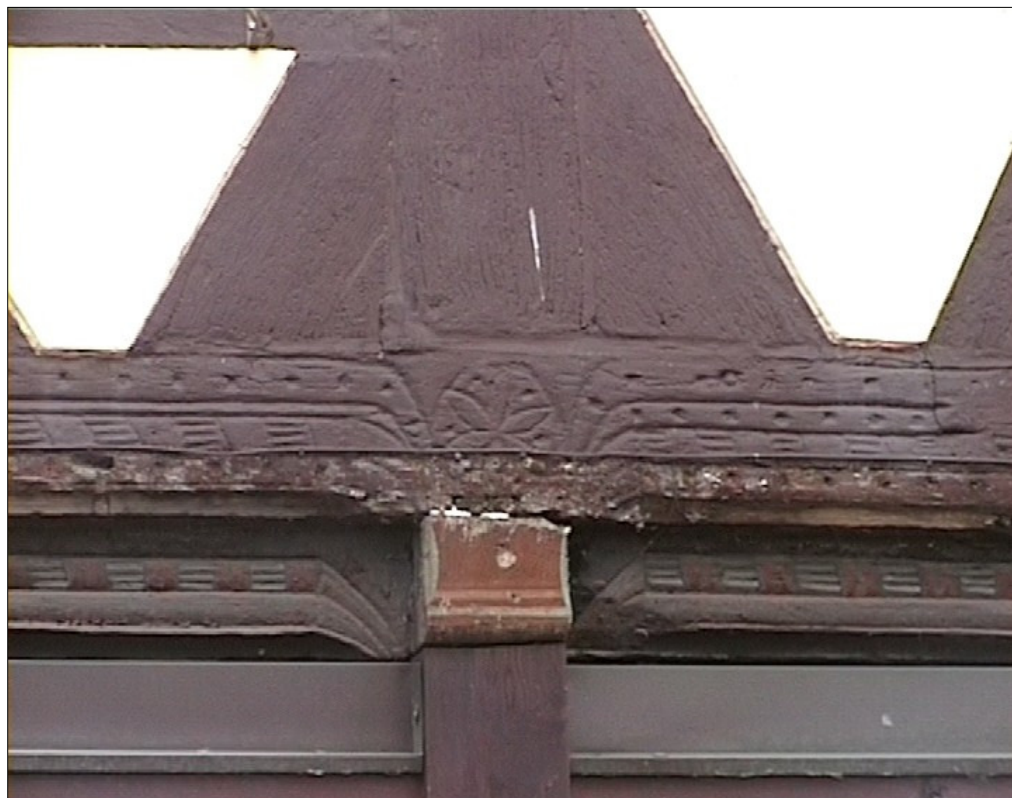
Es wurde deutlich, daß das konstruktive Fachwerk-Gefüge sowohl des Kernhauses mit der Bauzeit um 1600 als auch das der Erweiterung um 1650 sowohl in den Fassaden als auch in den Decken zu großen Teilen erhalten war (Abb. 2). Die eichenen Fachwerkhölzer wiesen augenscheinlich wenig Schäden auf. Bauzeitliche Innenwände waren ursprünglich nur im Erdgeschoß vorhanden, wurden jedoch durch die Ladeneinbauten entfernt. Farbfassungen konnten nicht festgestellt werden.

Abb. 2: Detail der Geschoßvorkragung über dem Erdgeschoß – Füllhölzer und OG-Schwelle mit Schiffskehlmotiven und Rosettenzier über dem Balkenkopf.

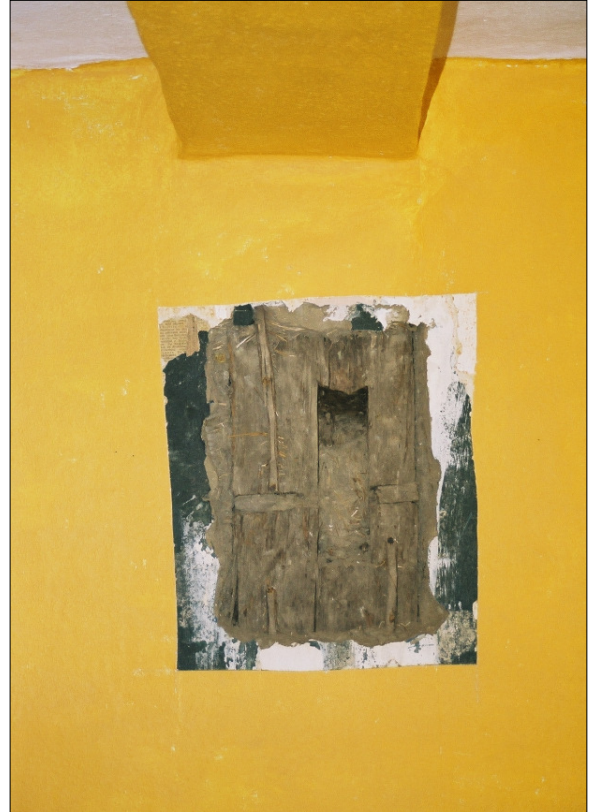
Im Zuge der bauhistorischen Untersuchung wurden im Gebäude Suchstellen angelegt, die Befunde in einem Raumbuch beschrieben, in Übersichtsplänen festgehalten und fotografisch dokumentiert (Abb. 4 und 5).

Abb. 4: Befunddokumentation einer Suchstelle: abgebeiteter bauzeitlicher Eichenfassadenständer mit verfülltem Zapfen- und Holznagelloch einer entfernten Kopfstrebe zum Deckenbalken.

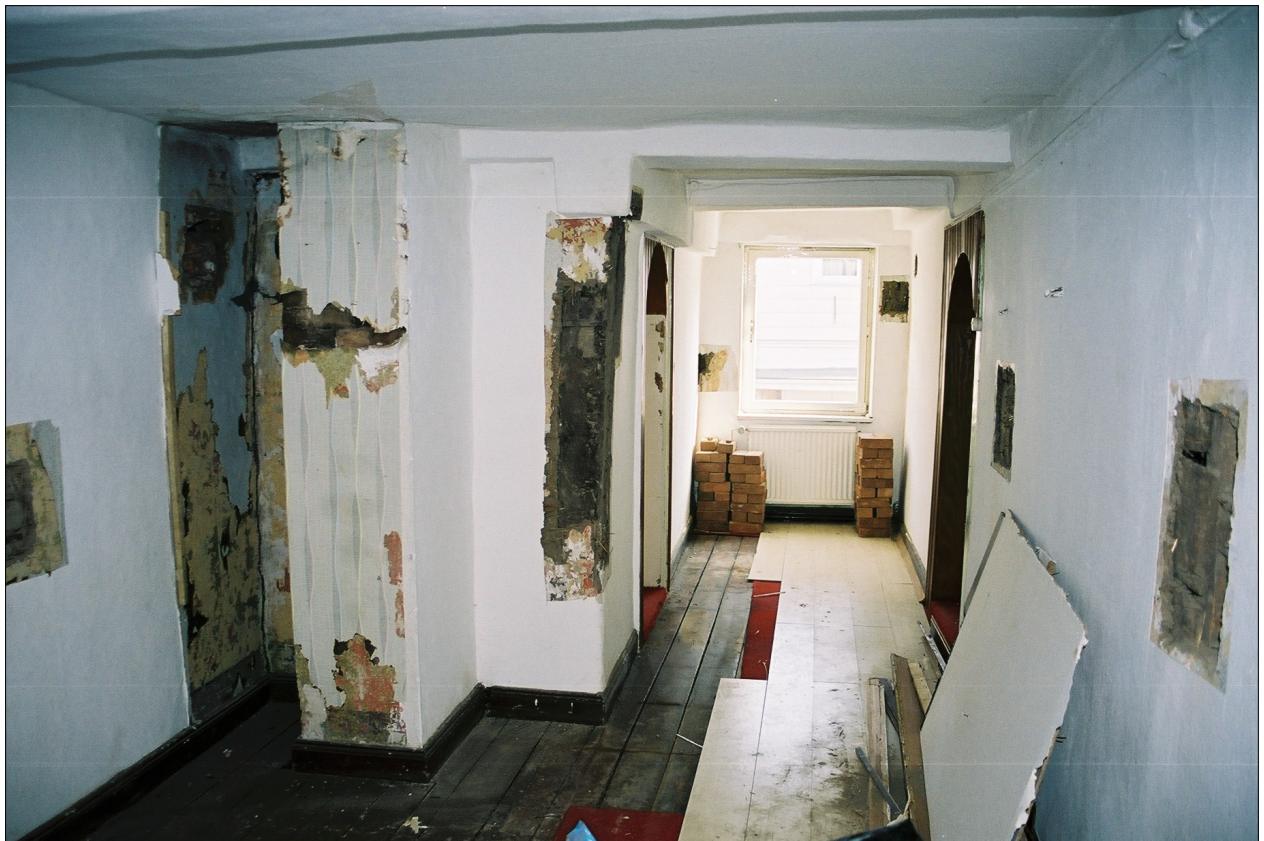
Abb. 5: Obergeschoß - Blick nach Osten - abgesägter Unterzug mit bauzeitlichem, ehemals freistehendem Ständer in Bildmitte .

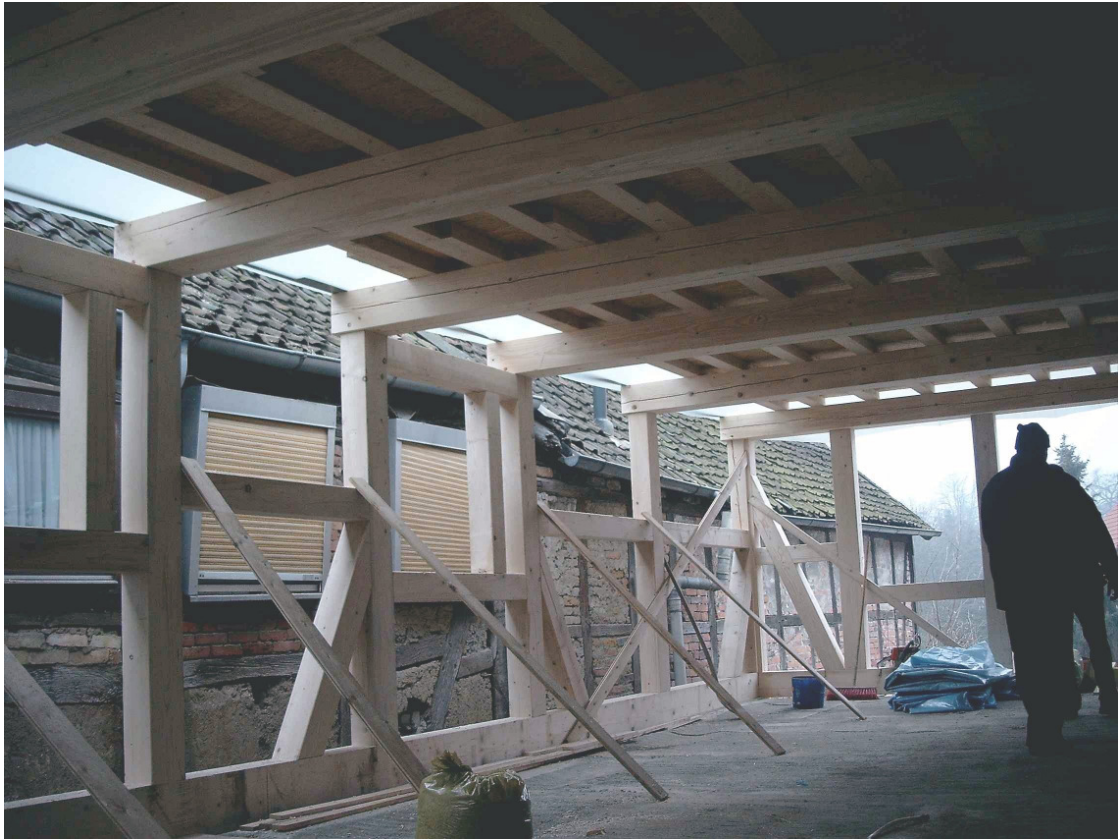
Abb. 9: Obergeschoß - rekonstruiertes Fachwerk in Konstruktionsvollholz.

Fehlende und nicht zu verwendende Fachwerkteile konnten im Ostgiebel durch neues Eichenholz, sonst durch Konstruktionsvollholz ergänzt werden (Abb. 9). Vorhandene Farbschichten auf den Fachwerkhölzern wurden mit Ausnahme der beschnitzten Partien im Rotec-Verfahren abgestrahlt.

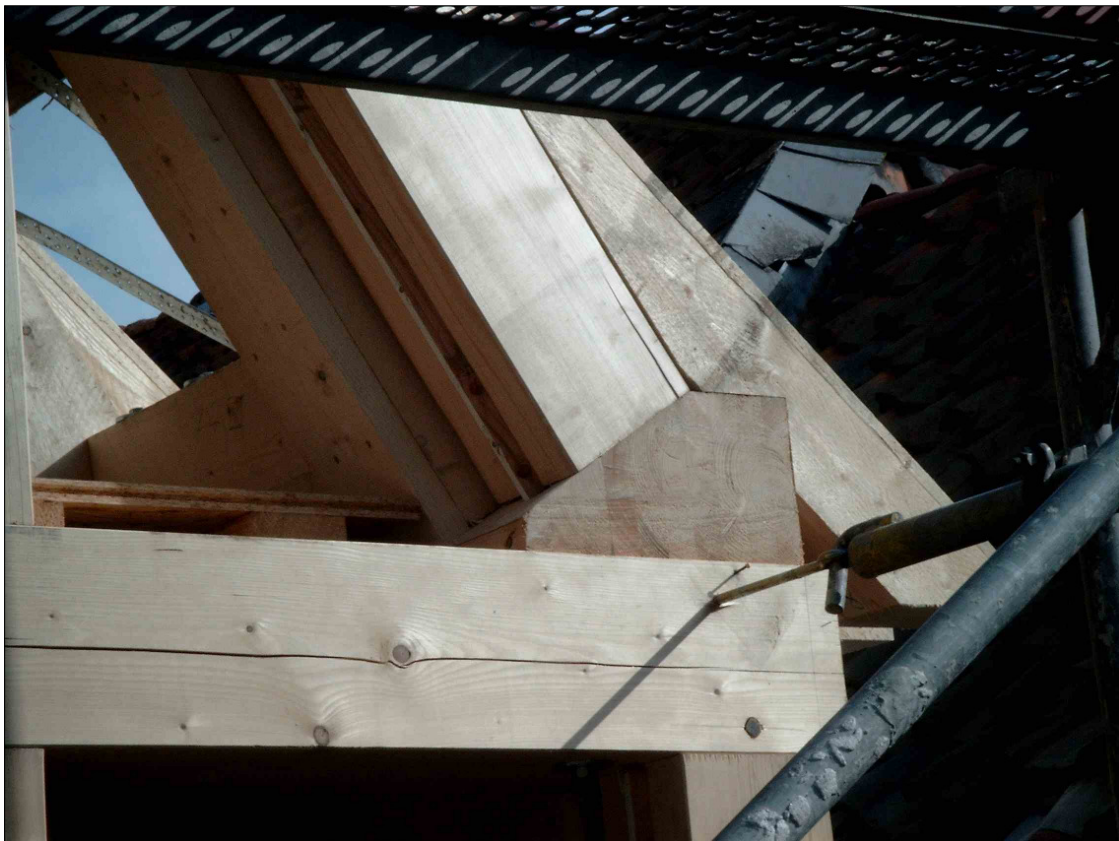
Das Gebäude ist in der sogenannten Aufrähmzimmerung errichtet, bei der die Funktion des obersten Rähms durch eine Dachschwelle übernommen wird (Abb. 10). Diese Konstruktionsweise galt es zu erhalten.

Abb. 10: Historische Aufrähmzimmerung des rekonstruierten Dachstuhls mit aufgekämmten Aufschieblingen.

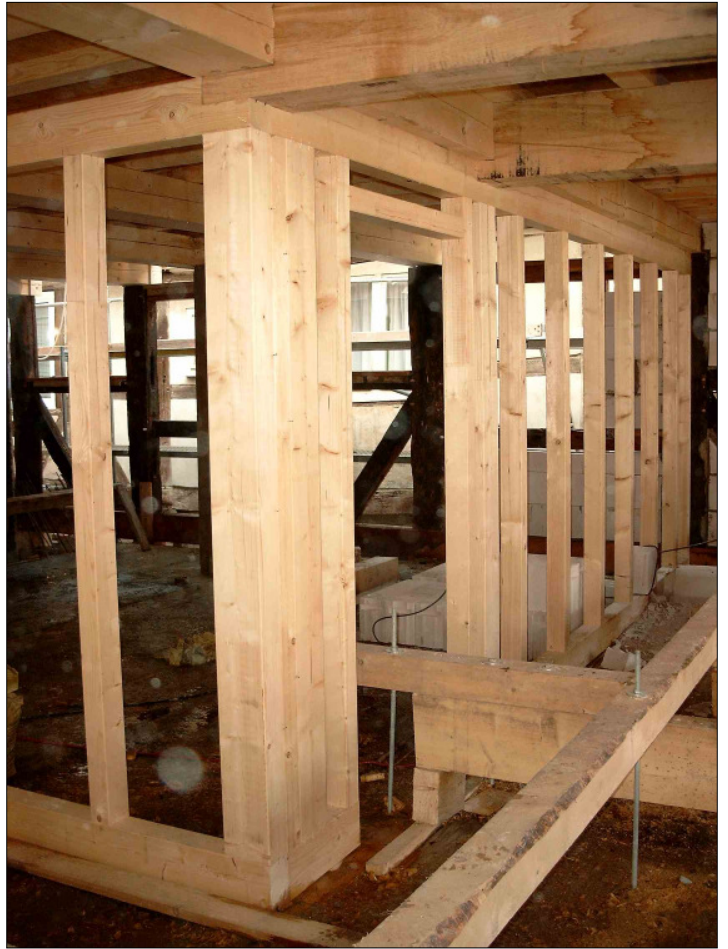
Abb. 11: Obergeschoß - leichte Trennwandkonstruktionen.

Die Zwischenwände in den Geschossen sind als Holzständerwände mit Gipsfaserbeplankung ausgeführt (Abb. 11). Aus Brandschutzgründen sind die Wände der Räume, welche traufseitige Fenster besitzen, doppelt beplankt. So konnte die Forderung der Bauaufsicht nach Öffnungen mit feststehender Brandschutzverglasung umgangen werden.

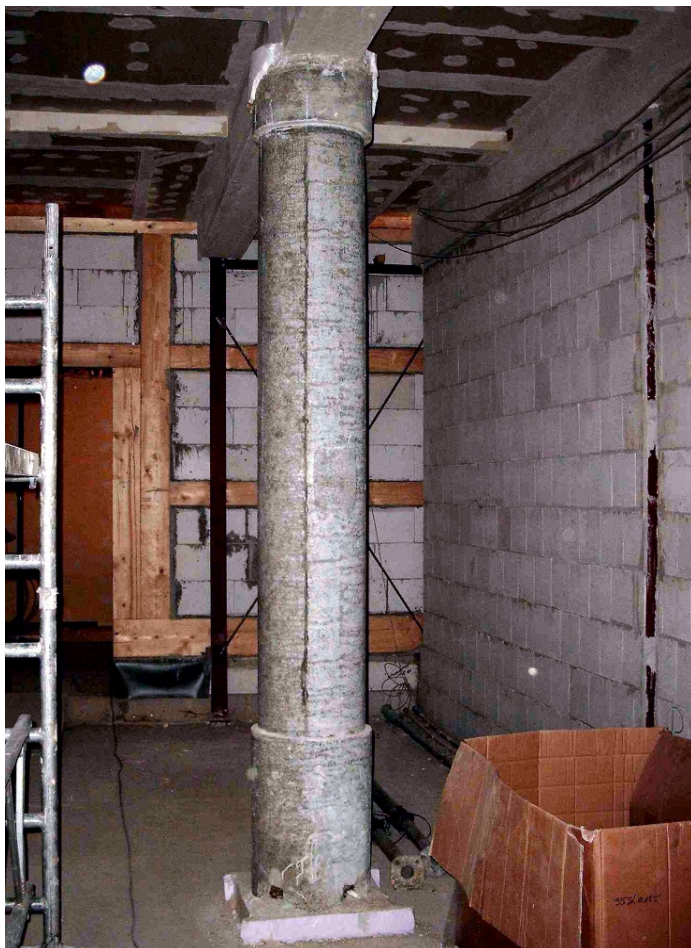
Abb. 12: Erdgeschoß - südlicher Laden - aussteifende Säule mit Basis und Kapitell - im Hintergrund westliche Fachwerk-Giebelwand.

Die Konstruktionsweise mit einem mittigen Unterzug im Erd- und Obergeschoß wurde beibehalten. Die Stütze und Aussteifung im ansonsten stützenfreien Erdgeschoß erfolgt durch zwei eingespannte Säulen aus Schleuderbeton mit Basis und Kapitell (Abb. 12). Die Wände im Erdgeschoß sind somit nichttragend ausgeführt, und machen ein flexibles Eingehen auf sich wandelnde Bedürfnisse in Bezug auf die Ladennutzung möglich.

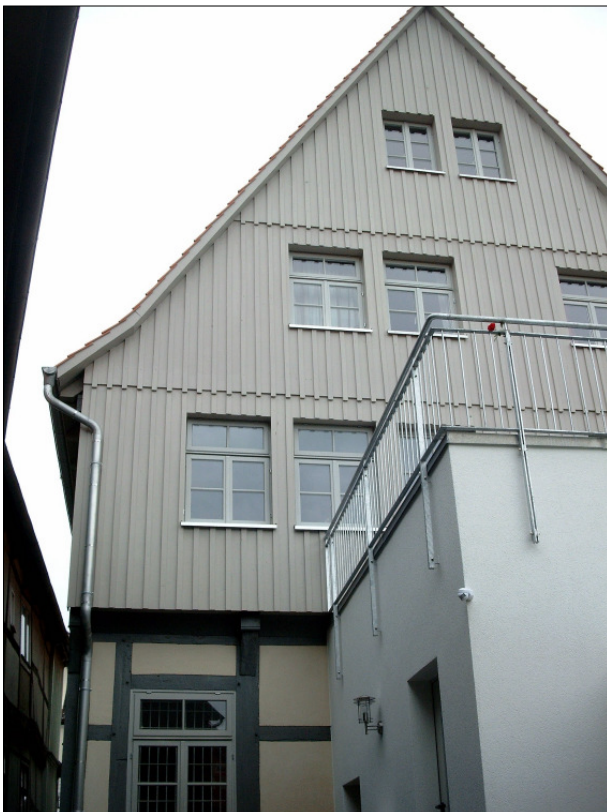
Abb. 18: Westgiebel mit senkrechter Verbretterung mit Deckleiste – moderner Anbau mit Dachterrasse.

Der Westgiebel erhielt aus Witterungs- und Wärmedämmgründen eine senkrechte Bretterverkleidung mit Deckleiste (Abb. 18). Die südliche Traufwand wurde aus Brandschutzgründen mit Linkskrempern behangen.
