Gifhorn – Steinweg 22

Bauhistorische Untersuchungen Erd-, Obergeschoß und Fassaden

Teil 2.1 - Ergebnisbericht

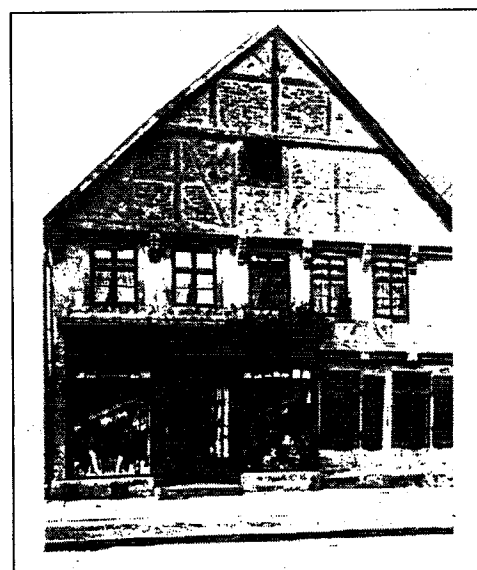
→ Ein historisches Foto des Ostgiebels aus der Zeit um 1900 zeigt u.a. die fachwerksichtige Fassade mit Backstein-Sichtmauerwerk in den Gefachen des Giebeldreiecks, verputzte Gefache und dunkel gestrichenen Kreuzstockfenster im Oberstock und einen Laden einbau des 19. Jhs. in den drei südlichen erdgeschossigen Wandfeldern.

Fig. 3: Historisches Foto des Ostgiebels um 1900

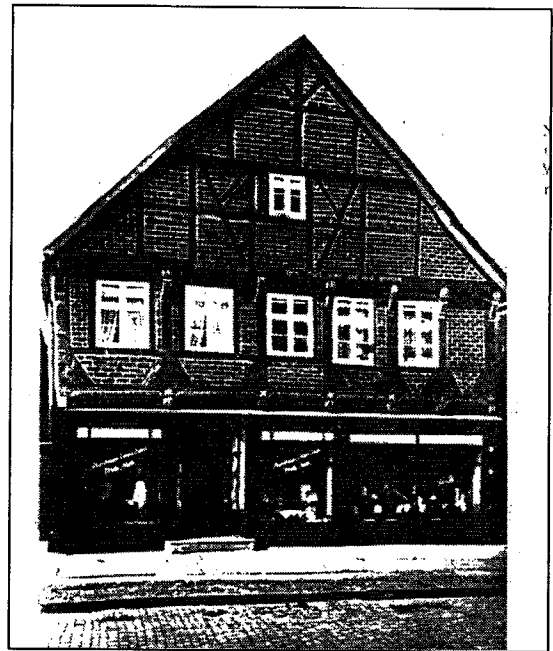
→ Eine nicht datiertes Foto des Ostgiebels (wohl um 1927) zeigt vermutlich den Zustand nach diesem Umbau u.a. mit: verputzten Gefachen und vermutlich aufgemalten Backsteinen im OG; das Schnitzwerk des Fachwerks ist farblich leicht abgesetzt und die DG-Schwelle mit einem aufgemalten Hausspruch verziert; die Kreuzstockfenster sind weiß gestrichen; die Ladenfront reicht über die gesamte Hausbreite.

Fig. 4: Historisches Foto des Ostgiebels - um 1927

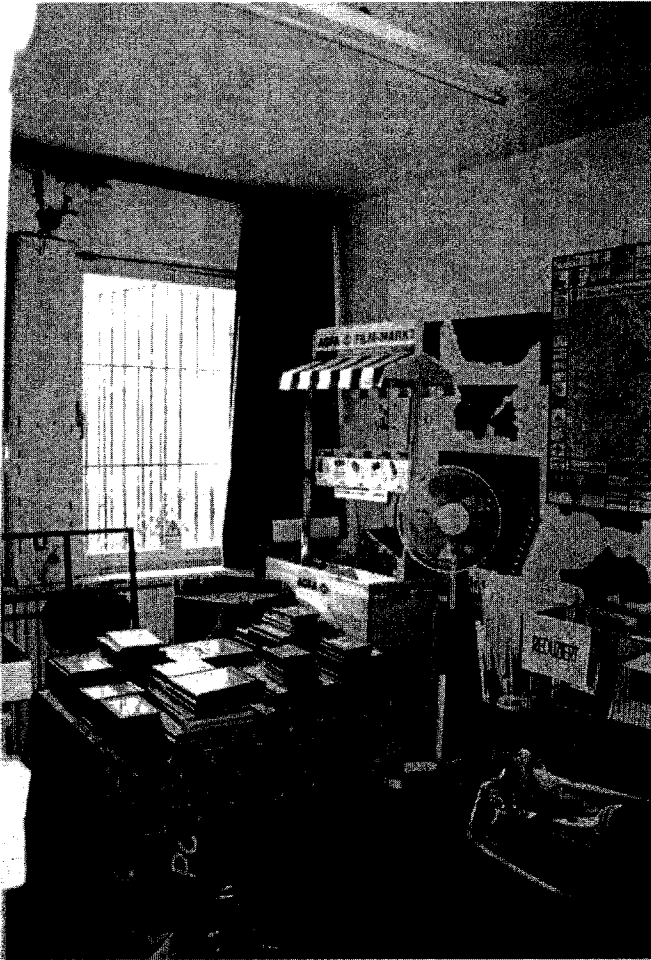
Abb. 1.1 - 1: Blick in die NW-Ecke mit glatter Unterdecke und kantenprofilierter Holzbekleidung am bauzeitlichen AW-Ständer in Achse 10/B.

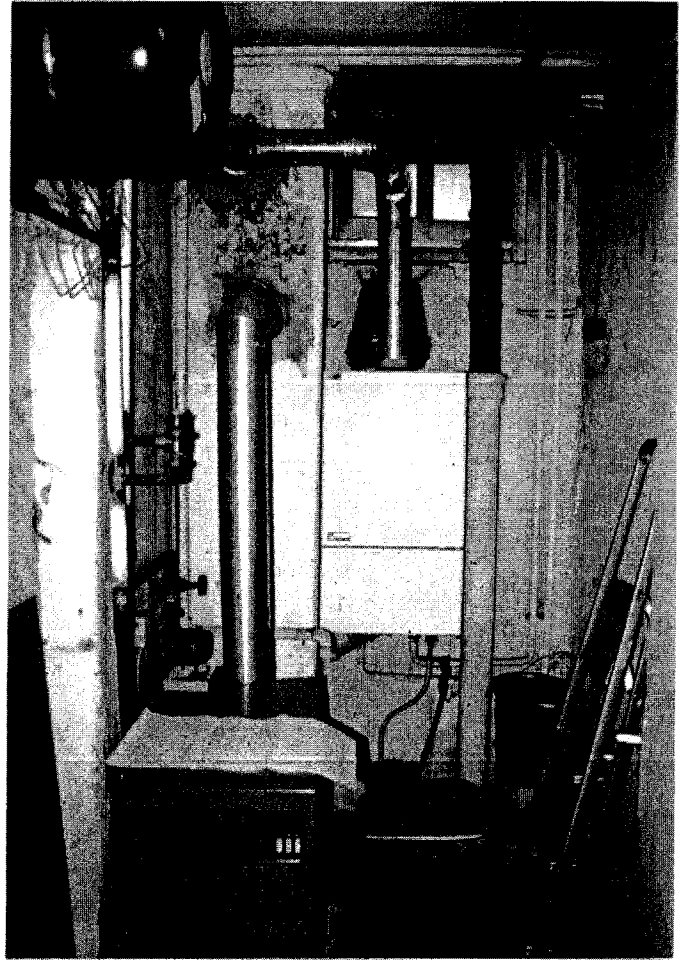
Abb. 1.2 - 1: Blick auf die nördliche Außenwand des schmalen Heizungsraumes mit Schornstein und Wandver sprung in W 4 (links).

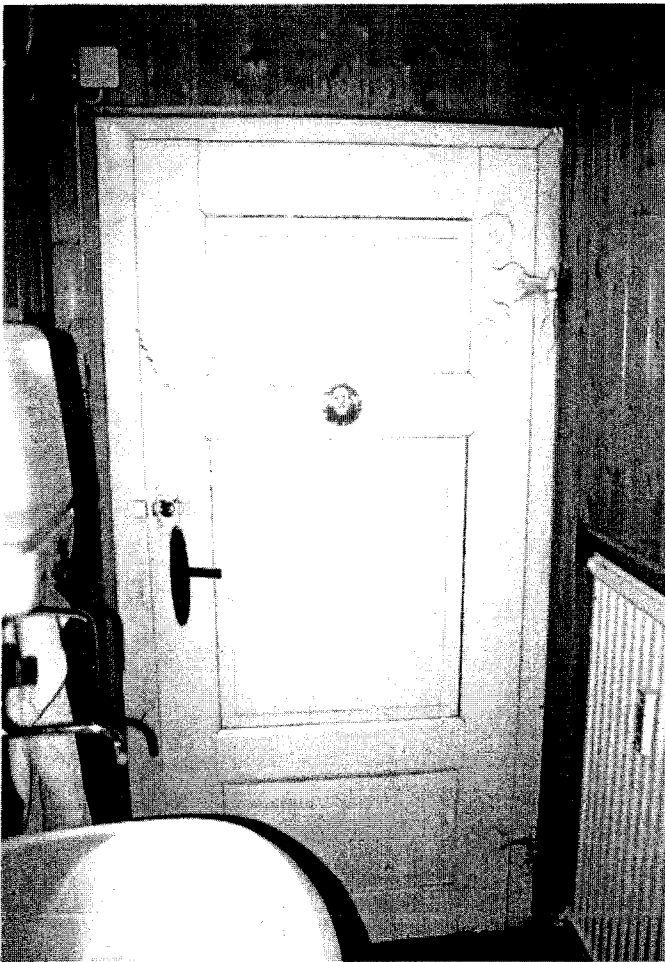
Abb. 1.3 - 1: Dreifeldrige Rahmenfüllungstür mit abgeplatteten Füllungen und eingestemmttem Schloß, unten gekürzt.

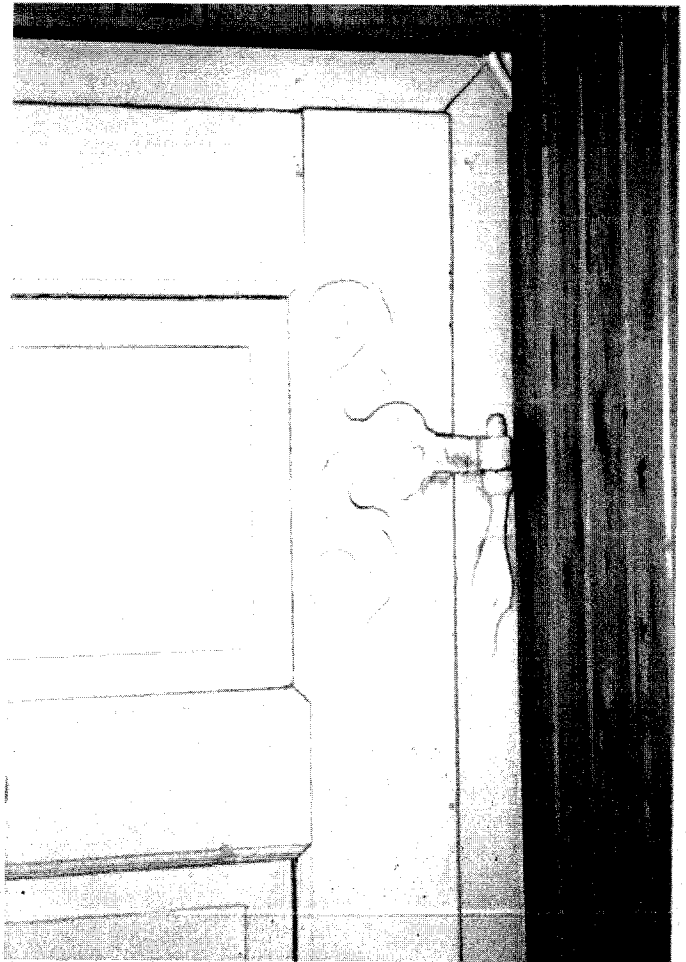
Abb. 1.3 - 2: wie vor - Detail des Hirschbandbeschlages (wohl 17. / A. 18. Jh.)

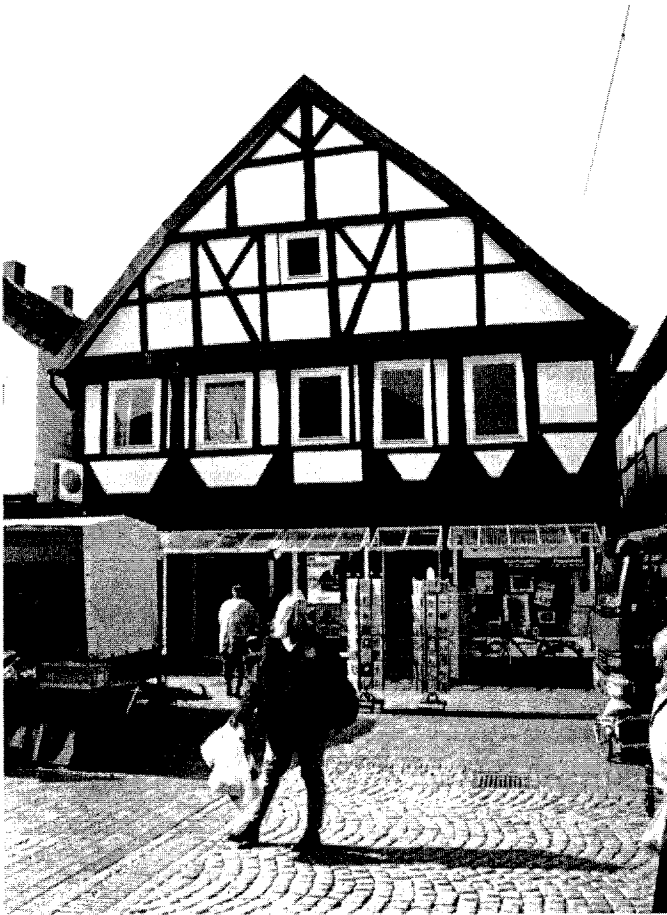
3.2 Außenwände / Fassaden 3.2.1 Ostfassade	<p>→ Gefälle des Obergeschosses und des Giebels um 11 cm nach Süden;</p> <p>→ Auslenkung der Stichbalken in den Achsen A und G des Obergeschosses jeweils nach außen durch Schub aus den Dach- bzw. Giebelsparren. Dadurch Auslenkung der Eckständer nach außen → Gefügeknoten nicht mehr intakt;</p> <p>→ Schrägstellung des Giebeldreiecks um 50 cm nach Osten, hervorgerufen durch eine mangelhafte Aussteifung der Dachkonstruktion in Verbindung mit Schub aus dem Walm der Westfassade; dadurch Gefahr des Herausfallens von Backsteinausfachungen und weiterer Kalkzementputzplatten.</p> <p>→ Schwammschaden in Sparren, Ständern und Riegeln im Bereich Achse F, dadurch auch angrenzende Ausfachungen abgängig;</p> <p>→ Optischer Mangel: Das Gebäude besaß ursprünglich ein Dach mit ca. 55° Dachneigung. Mit der barocken Dachkonstruktion von ca. 43° „duckt“ sich das Haus im Vergleich zu den angrenzenden Nachbargebäuden.</p>	<p>→ s.a. Tafel B 8 Abb. OF - 1 Abb. OF - 2 + 6</p> <p>→ s.a. Tafel B 5 Abb. OF - 1</p> <p>→ s.a. Tafel B 8 Abb. OF - 1</p>

Abb. OF - 1: Blick auf den Ostgiebel (Achse G-A) mit vollständig modern erneuerter EG-Ladenzone, weitgehend erhaltenem Kernbaugesüße im OG und komplett erneuertem Gefüße im Giebeldreieck.

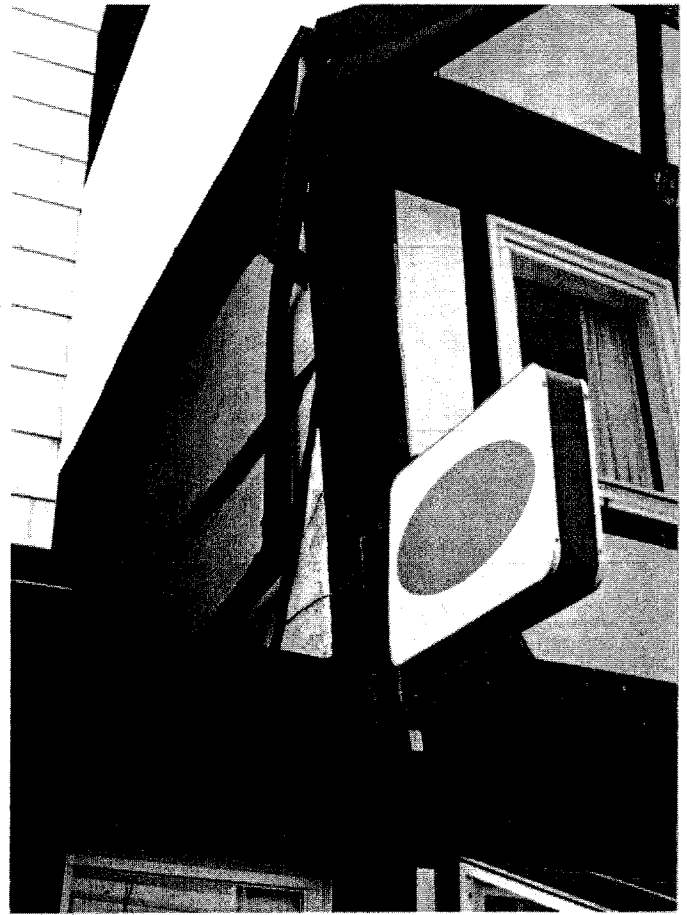
Abb. OF - 2: in situ erhaltener OG-Eckständer mit Knagge, etc. in Achse G - rückseitig (Traufwand) mit Kopfband zum Stichbalken ausgesteift.

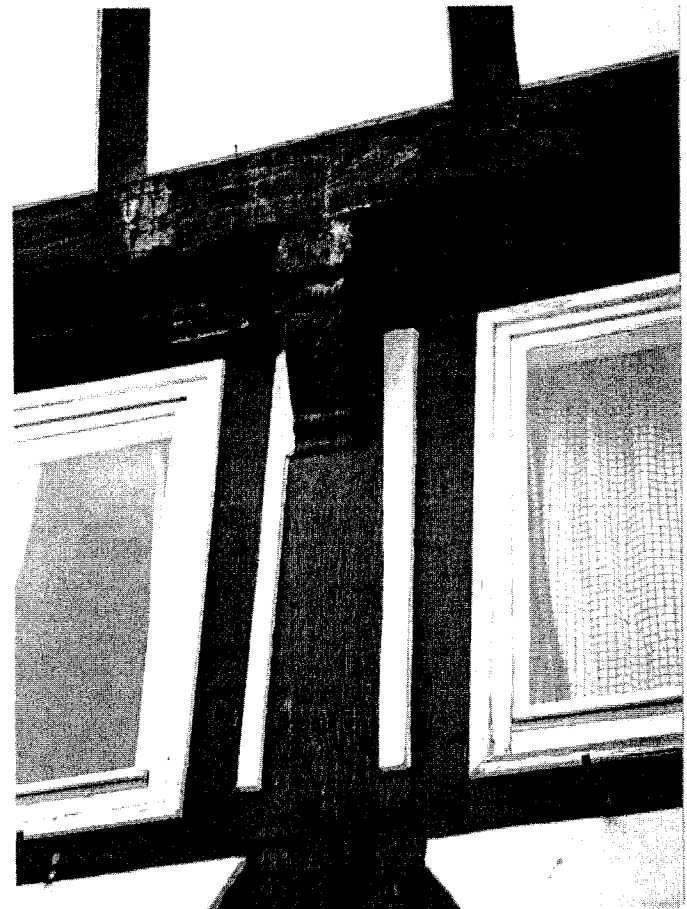
Abb. OF - 3: Kernbauzeitlicher Ständer in Achse F mit Stichbalkenkopf, Knaggen und Füllhölzern unter dem Überhang des Giebeldreiecks.

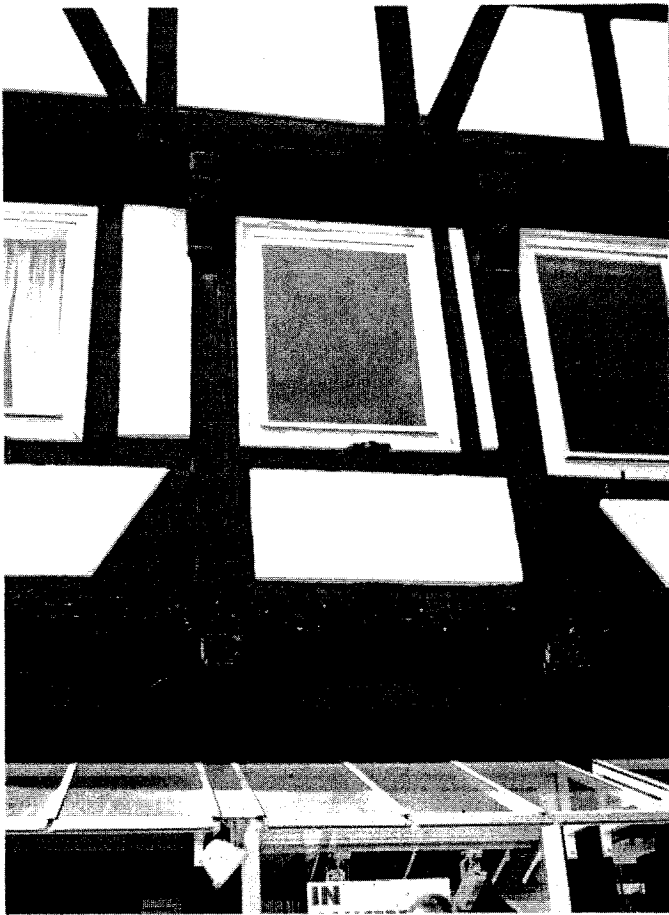
Abb. OF - 4: Keine Fußwinkelhölzer im mittleren Wandfeld (Achse E-D) → kernbauzeitliche Ladeluke.

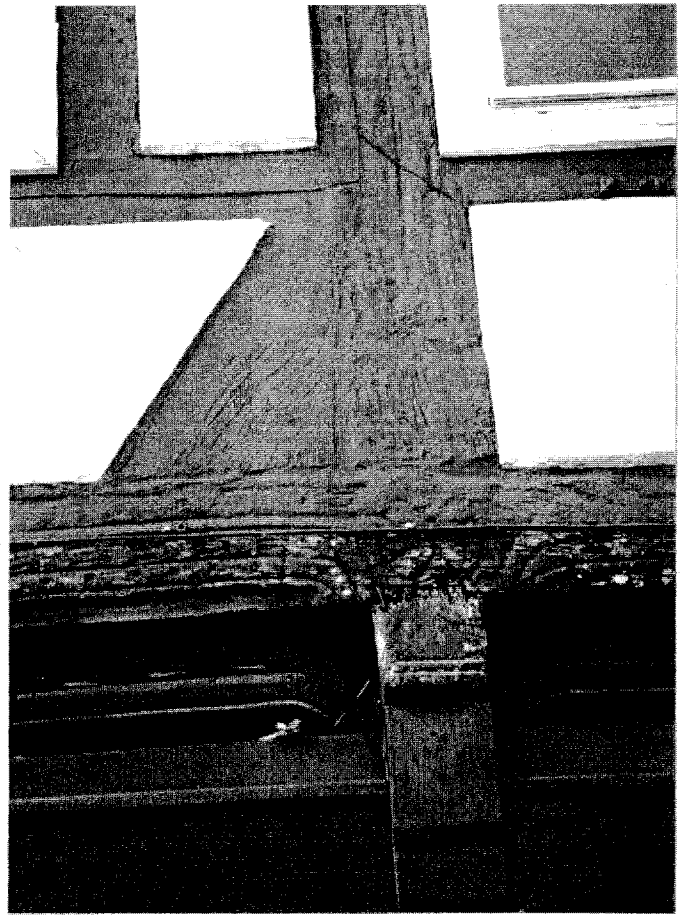
Abb. OF - 5: wie vor - keine Holznagellöcher für Fußwinkelholz und Brustriegel an nördlicher Kante des Ständers in Achse E; OG-Schwelle mit bauzeitlichem Schnitzwerk und Füllhölzern mit Schiffskehlenmotiv.

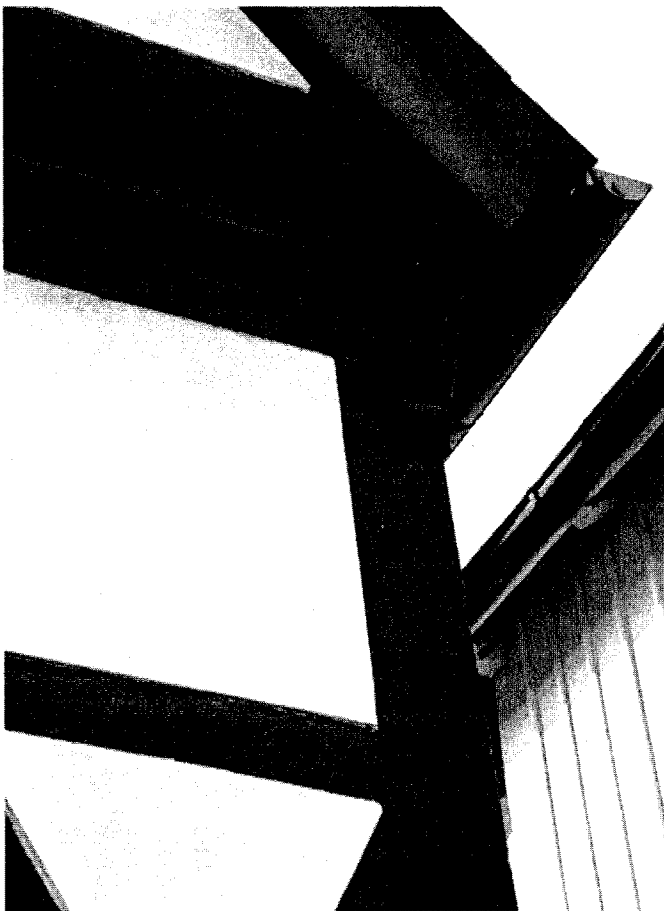
Abb. OF - 6: Stichbalken Achse A: ca. 8 cm nach Norden ausgelenkt; profilierte Knagge; Profilansatz des urspr. holzvernagelten, taubandprofilierten Fenstersturziiegels.

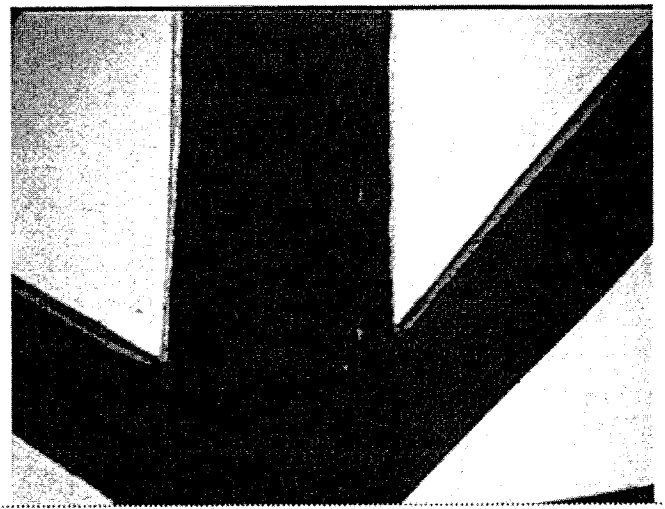
Abb. OF - 7: Firstsäule mit abgedeckten Zapfenlöchern eines ehem. vorgebauten / vorspringenden „Giebelpfahles“.
