Kurzgutachten

**Ursachenfeststellung
für den erhöhten Heizwärmebedarf
in der Wohnung**

V. und VI. OG links

Wohn- und Geschäftshaus

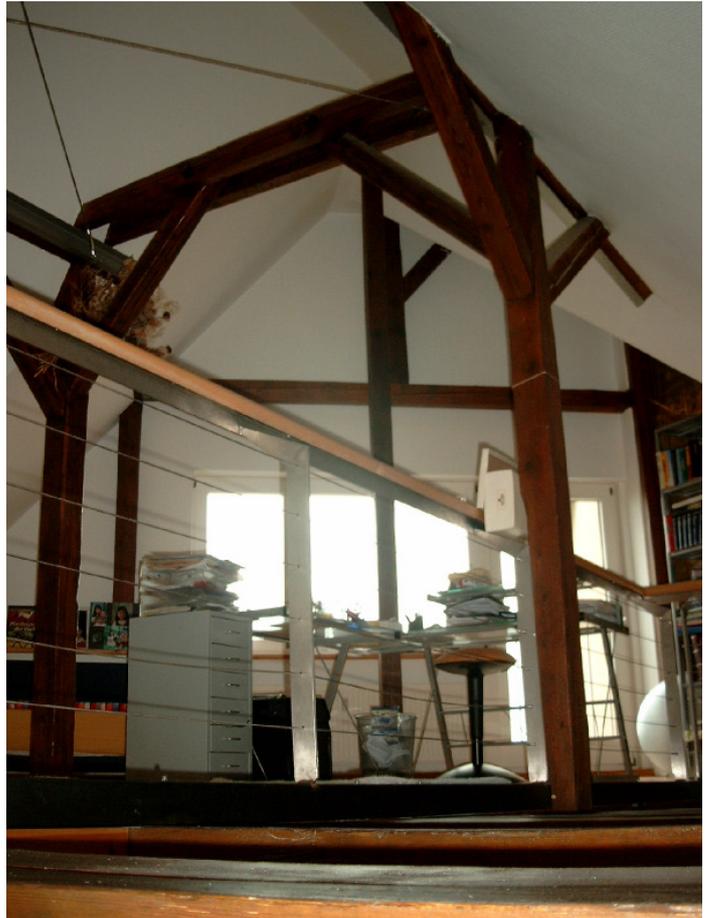
Zugerscheinungen wurden mit der Hand
- entlang der Anschlüsse zwischen Gipsverkleidung und Dachstuhl,
- aus den Steckdosen in den Abseiten
- sowie unter der Wohnungseingangstür festgestellt.

Blick in das 2. Dachgeschoss

Die größte wärmeübertragende Fläche ist die Dachhaut. Es wurde darin eine mineralische Dämmschicht von 16 cm festgestellt. Damit erreicht sie theoretisch einen ausreichenden U-Wert von 0,21.

Allerdings lassen die Zugscheinungen darauf schließen, dass die erforderliche Winddichtung auf der Innenseite der Dämmschicht nicht ausreichend dicht verarbeitet wurde. Das kann, neben erheblichen Wärmeverlusten, im Winter durch Kondensationsanfall - mengenmäßig im Literbereich - in den kalten Bauteilen zu Schäden an der Bausubstanz, insbesondere an der Dachkonstruktion führen.

Der hohe Wärmeverlust deutet darauf hin, dass große Teile der vorhandenen Dämmschichten im Dachaufbau von Kaltluft unkontrolliert umspült werden und somit ohne Wirkung sind.

Ich empfehle, die vorhandene Innenverkleidung in allen Räumen abzunehmen, die vorhandene Dämmung insbesondere in den Dachgauben zu kontrollieren und ggf. entsprechend der Energieeinsparverordnung zu ergänzen. Anschließend ist eine ordnungsgemäße Winddichtung herzustellen. Da dies aufgrund der vielen Durchdringungen ein großes Fehlerpotential beinhaltet, sollte die Ausführung mit dem Blower-Door Test überprüft werden.

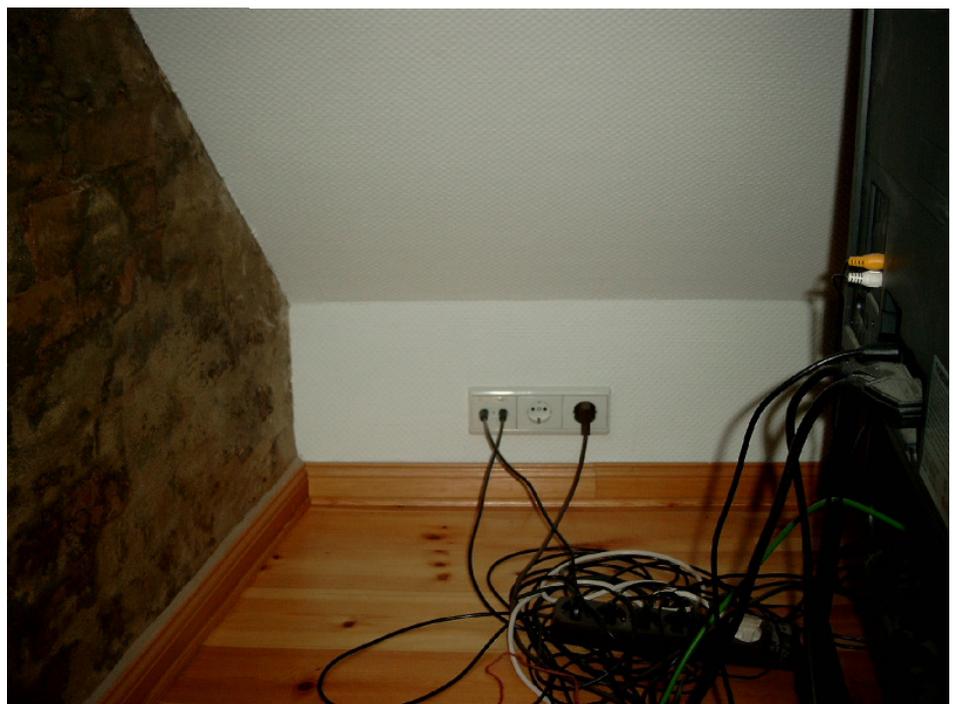
Abseite im 1. DG, links östliche Backsteingiebel-Brandwand

Die Giebelwand besteht aus 25 cm Backstein mit Strukturputz außen. Sie ist nicht gedämmt. Der U-Wert beträgt 1,79 W/m²K und ist damit deutlich höher als der erlaubte Wert von 0,35.

Die Tatsache, dass innen weder auf der Steinoberfläche noch an der einbindenden Dachkonstruktion Feuchtigkeits- bzw. Schimmelspuren gefunden wurden, lässt auf eine sehr intensive Lüftung schließen, die zur Zeit ungewollt durch die unzureichende Winddichtung erreicht wird.

Hier sind nach einer Instandsetzung der Winddichtung Probleme zu erwarten: auch bei sachgerechter Lüftung - wie einer Stoßlüftung mehrmals täglich - sind auf der Steinoberfläche und in den Auflagerbereichen des Dachstuhles Schäden durch Tauwasseranfall wahrscheinlich.

Die Oberflächentemperatur der Giebelwand liegt im Winter mit errechneten 13 °C sieben bis acht Grad unter der Raumtemperatur. Von Behaglichkeit wird gesprochen, wenn sie zwei bis drei Grad unter der Raumtemperatur liegt.

Zur Vermeidung von Tauwasserschäden an einbindenden Bauteilen erscheint mir eine Außendämmung als Wärmedämmverbundsystem als sinnvolle Möglichkeit. Hierbei kann der vorhandene Strukturputz nachempfunden werden. Hilfsweise ist eine Innendämmung mit Verbundplatten denkbar. Empfehlenswert wären in diesem Fall Kalziumsilikatplatten.
