Gifhorn - Steinweg 22

Sanierung eines Wohn- und Geschäftshauses

**Sanierungsbericht und
Bildokumentation**

Dipl.-Ing. J. Dunker - Architekt

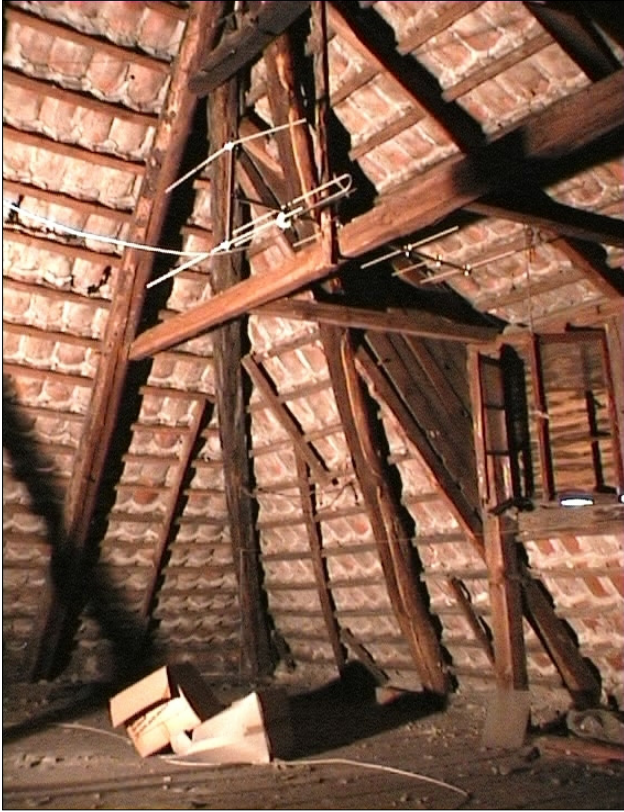
Abb. 3: Blick nach Südwesten mit Abwalmung und Schleppegaupe an der westlichen Dachseite.

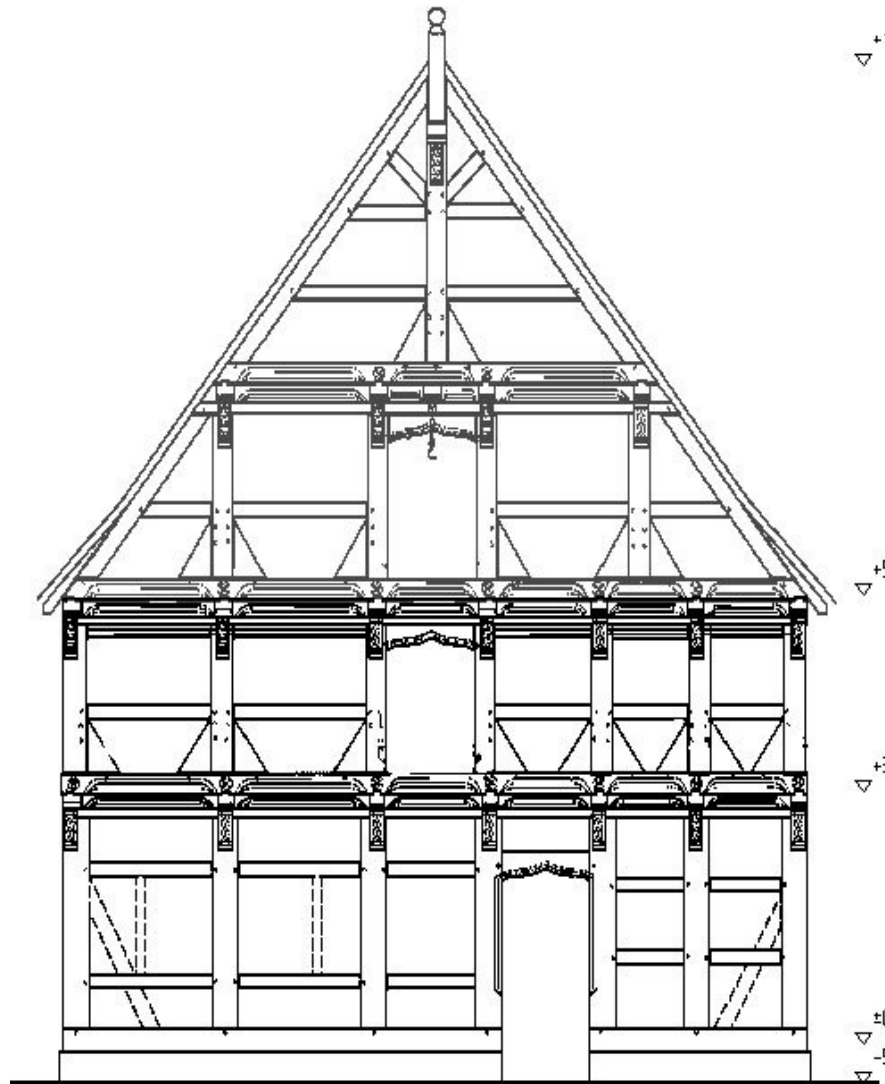
Abb. 6: Rekonstruktionskizze - Zustand um 1600:
Ackerbürgerhaus mit Wohnteil im Erdgeschoß und zwei
Speichergeschossen

Aufgrund der Befunde der Untersuchung konnte die Baugeschichte des Hauses detaillierte nachgewiesen und in einer Baualterskartierung sowie einer Rekonstruktionszeichnung des Ostgiebels dargestellt werden (Abb. 6).

Nach Abwägung der Befunde wurde beschlossen, im Sinne einer zeitgerechten zukünftigen Nutzung das Gebäude auszurichten, das bauzeitliche Fachwerkgefüge zu ertüchtigen und seine Zier wieder zu zeigen (Abb.6, 7 und 17). Das barocke Dach, Innenwände, Fußbodenbelag und die Ausfachungen wurden damit aufgegeben.

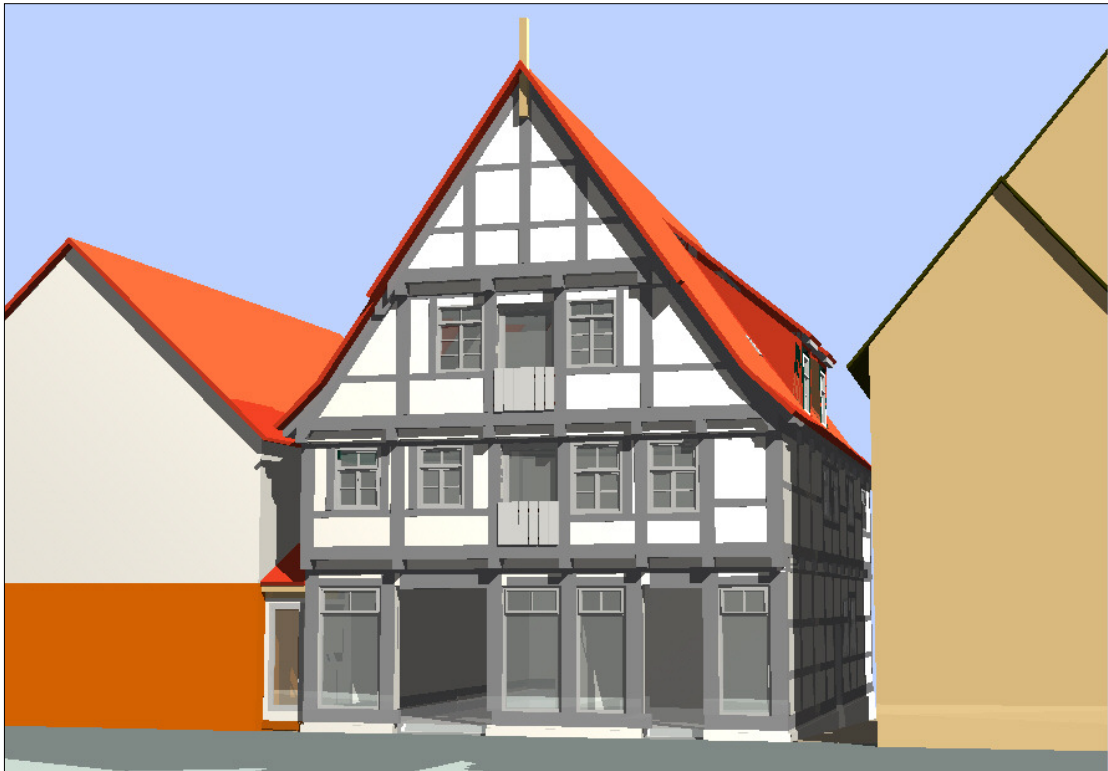
Abb. 7: Sanierungsentwurf mit rekonstruiertem Giebel, Ladeluken, Schlepptreppen und zwei Ladengeschäften im Erdgeschoß.

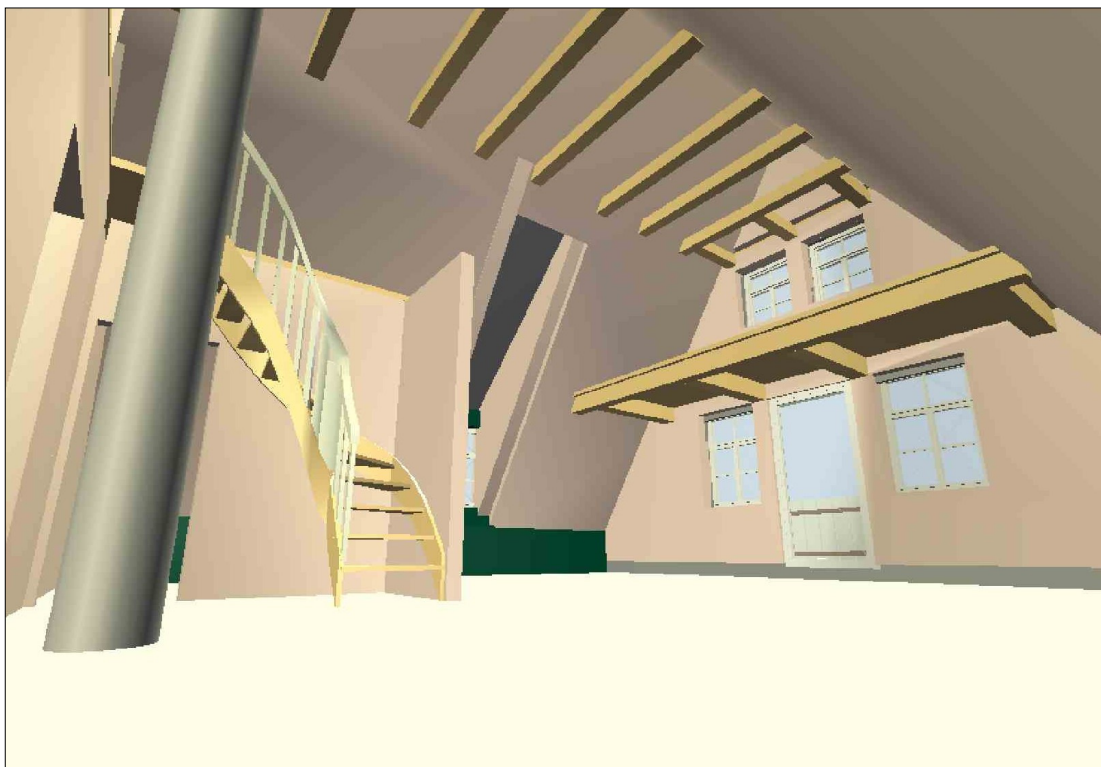
Abb. 8: Computersimulation in der Entwurfsphase: Überprüfung der Raumwirkung bei der Anordnung von statisch notwendigen Kehltriegeln und Hahnenbalken.

Das Dach wurde als Kehlbalkendach rekonstruiert. Durch die Aussteifung der Gespärre lediglich mittels Hahnenbalken im östlichen Gebäudeteil wird für den Wohnbereich der Dachwohnung eine großzügige Raumwirkung erzielt (Abb. 8). Im westlichen Teil schafft die Kehlbalkenebene zusätzlichen Wohnraum.

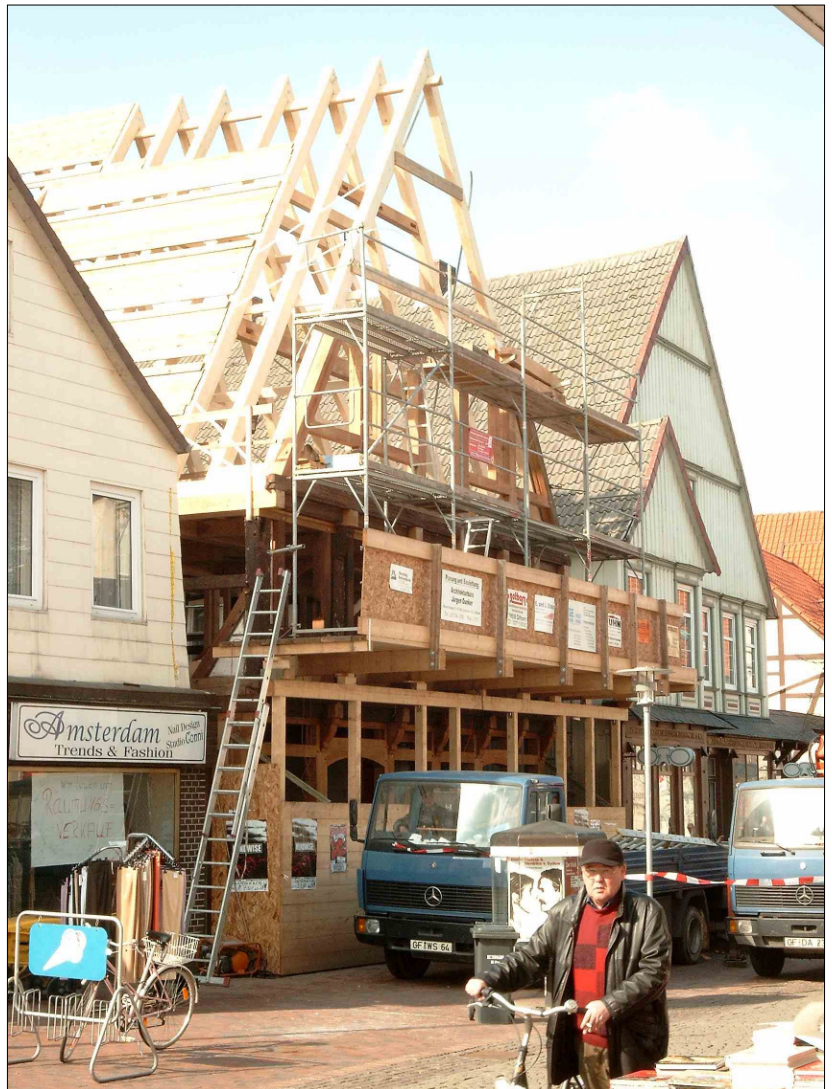
Abb. 13: Richten des rekonstruierten Giebel-dreieckes aus Eichenfachwerk vor aufgestellten Gespärren - fußgängerzonentaugliches Baugerüst

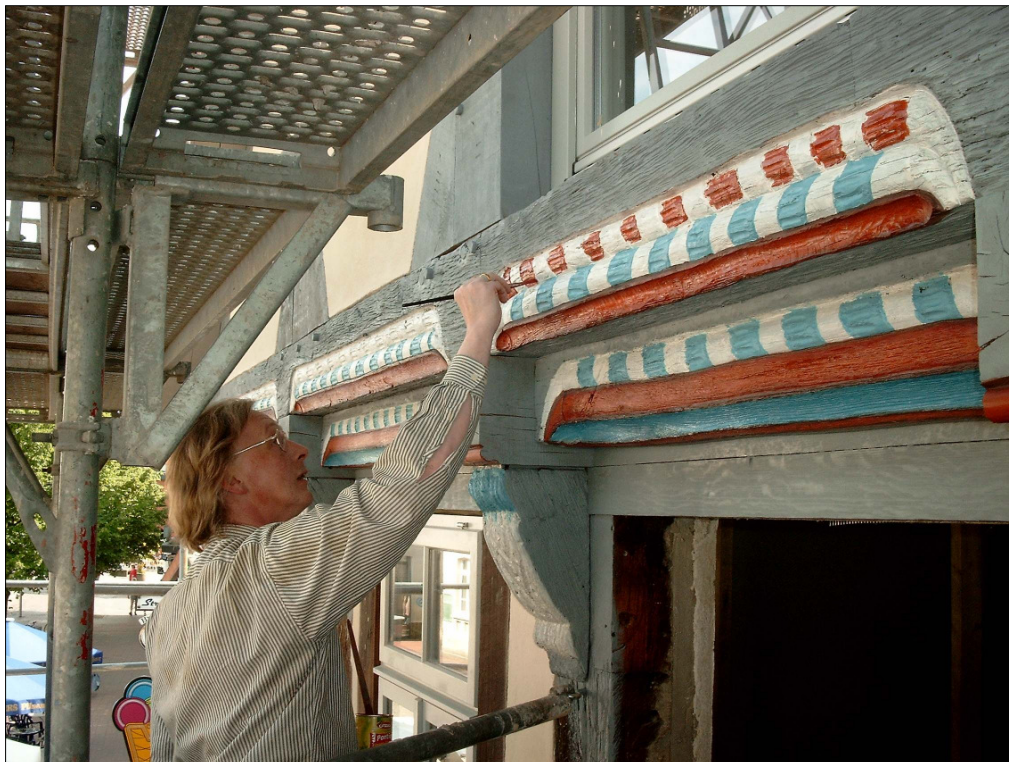
Abb. 14: Farbige Fassung der Zierformen an Schwellen, Füllhölzern, Deckenbalkenköpfen und Knaggen mit Leinölfarben.

Die Fachwerkhölzer sind mit Leinöl gestrichen (Abb. 14). Die schiefergraue Pigmentierung wie auch die Farbgebung der Zierelemente ist bauzeittypisch.

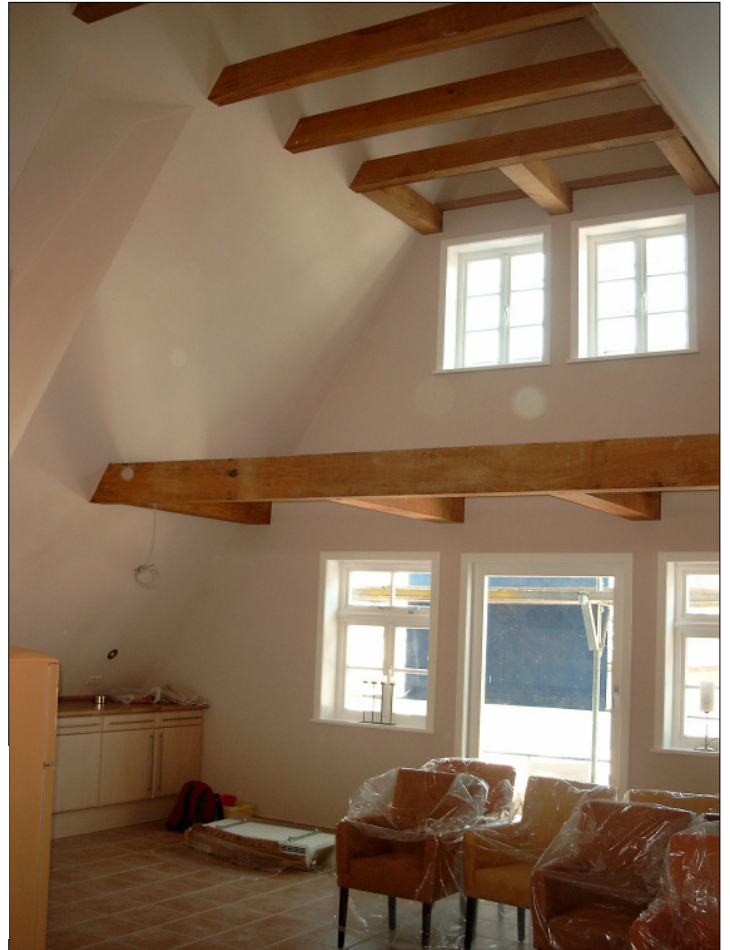
Abb. 15: Dachgeschoßwohnung - Blick nach Nordosten – Stichgebälk in Kehrliegel- und Hahnenbalkenebene.

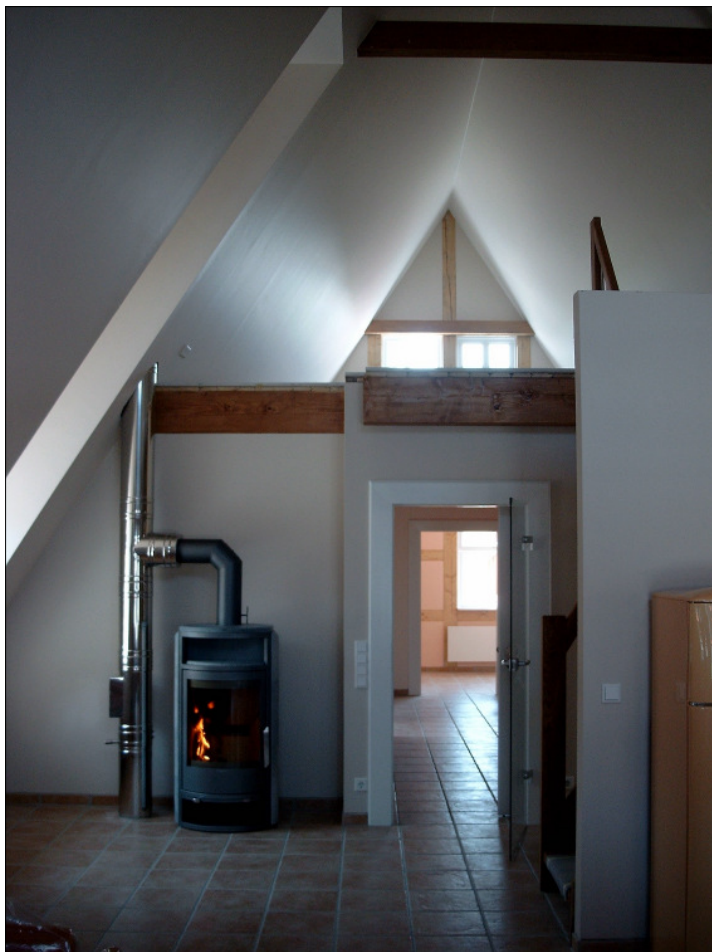
Abb. 16: Dachgeschoßwohnung - Blick nach Westen.

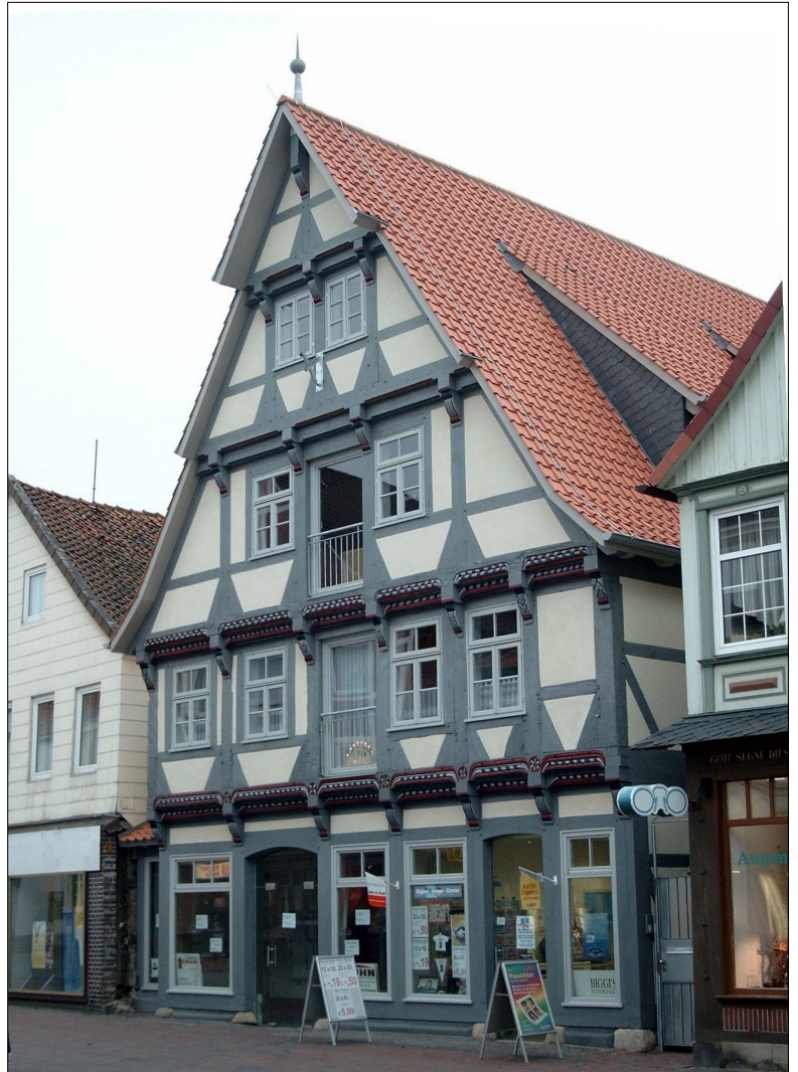
Abb. 17: 4-fach vorkragender Ostgiebel nach Fertigstellung 2003 – dreiflügelige, nach außen zu öffnende Holzfenster, - rekonstruierte Ladeluken und Giebelpfahl – Eindeckung mit Linkskrempern.
