Gifhorn – Steinweg 22

Bauhistorische Untersuchungen Erd-, Obergeschoß und Fassaden

Teil 2.1 - Ergebnisbericht

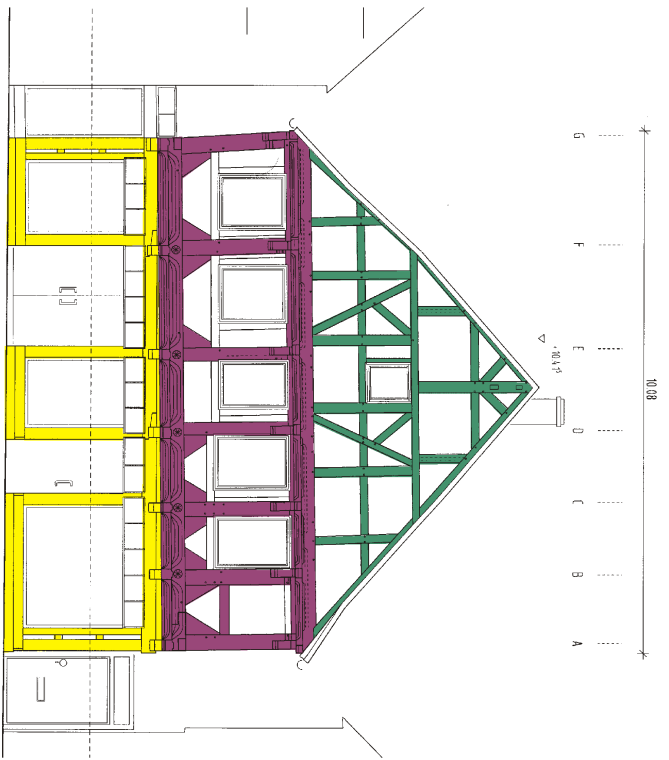
Ostgiebel

→ Die mangelhafte und funktionslose Aussteifung des Dachwerkes hat zu einer Neigung des Ostgiebels um 0,50 m nach Osten geführt, verbunden mit der akuten Gefahr, daß Teile der Backsteinausfachung oder weitere Teile des Putzes herabfallen.

3.2 Außenwände / Fassaden 3.2.1 Ostfassade	<p>→ Gefälle des Obergeschosses und des Giebels um 11 cm nach Süden;</p> <p>→ Auslenkung der Stichbalken in den Achsen A und G des Obergeschosses jeweils nach außen durch Schub aus den Dach- bzw. Giebelsparren. Dadurch Auslenkung der Eckständer nach außen → Gefügeknoten nicht mehr intakt;</p> <p>→ Schrägstellung des Giebeldreiecks um 50 cm nach Osten, hervorgerufen durch eine mangelhafte Aussteifung der Dachkonstruktion in Verbindung mit Schub aus dem Walm der Westfassade; dadurch Gefahr des Herausfallens von Backsteinausfachungen und weiterer Kalkzementputzplatten.</p> <p>→ Schwammschaden in Sparren, Ständern und Riegeln im Bereich Achse F, dadurch auch angrenzende Ausfachungen abgängig;</p> <p>→ Optischer Mangel: Das Gebäude besaß ursprünglich ein Dach mit ca. 55° Dachneigung. Mit der barocken Dachkonstruktion von ca. 43° „duckt“ sich das Haus im Vergleich zu den angrenzenden Nachbargebäuden.</p>	<p>→ s.a. Tafel B 8 Abb. OF - 1 Abb. OF - 2 + 6</p> <p>→ s.a. Tafel B 5 Abb. OF - 1</p> <p>→ s.a. Tafel B 8 Abb. OF - 1</p>

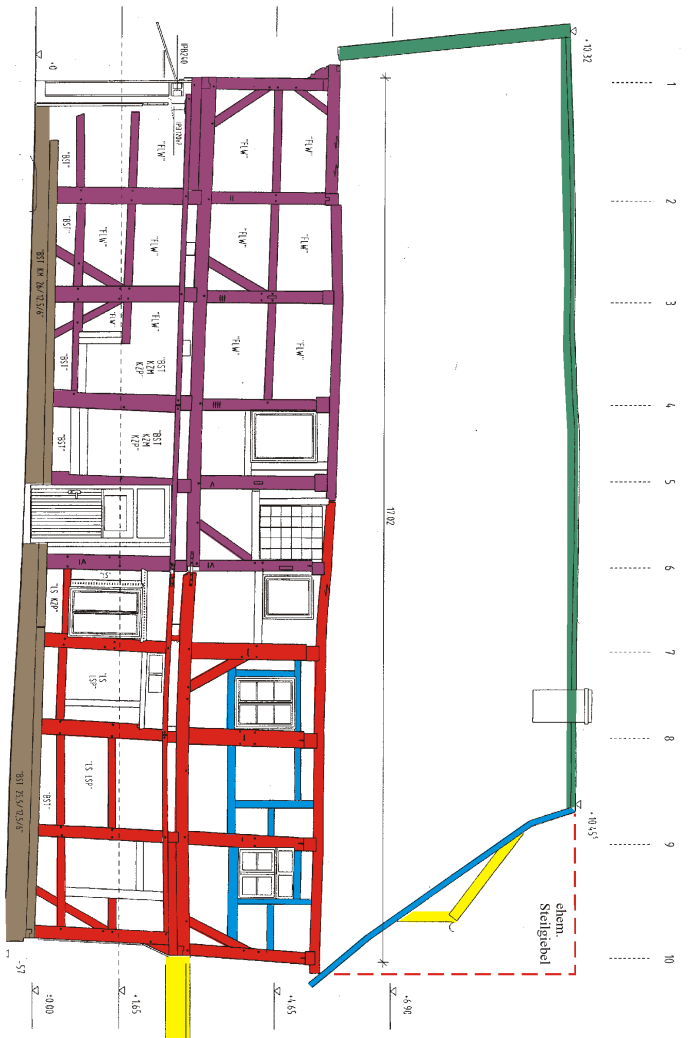
Bauteil	Befunde	Anmerkungen/ Abb. - Hinweise
3.2.2 Nordfassade	<p>→ Gefüge insgesamt stark und unregelmäßig ausgebeult, insbesondere in Traufhöhe;</p> <p>→ Aufsteigende Feuchtigkeit aufgrund fehlender Horizontalsperre;</p> <p>→ Nadelholzschwelle und z.T. auch Eichenständerfüße morsch, dadurch auch untere Ausfachungen abgängig;</p> <p>→ Stichbalken und Dachschwelle / Oberrähm nicht mehr lagesicher, verschoben und teilweise morsch; durch die konstruktive Verbindung der Flechtwerkausfachungen mit der Sparrenschwelle sind beim Ausrichten bzw. Einbau einer fluchtgerechten Dachschwelle auch die oberen Ausfachungen abgängig;</p> <p>→ Absenkung der westlichen Fassadenteile gegenüber den östlichen um 50 (!) cm;</p> <p>→ Neigung der Ständer im westlichen Fassadenteil nach Westen: Erdgeschoß um 12 cm, Obergeschoß um 15 cm;</p> <p>→ Vorholz der EG-Deckenbalken abgewittert, dadurch Gefügeknoten instabil;</p> <p>→ Verputz teilweise verwittert und abgeplatzt / hohl liegend.</p>	<p>→ Tafel B 7 Abb. NF - 1 + 2</p> <p>Abb. NF - 4 + 9</p> <p>Abb. NF - 5</p> <p>Abb. NF - 10</p>

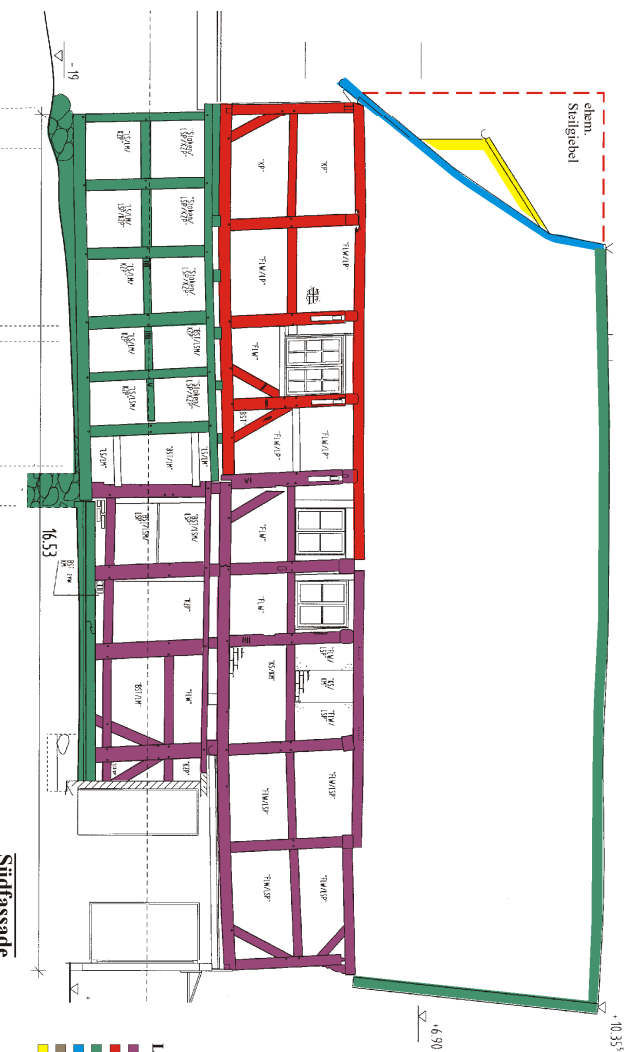
3.2.4 Südfassade	<p>→ Aufsteigende Feuchtigkeit aufgrund fehlender Horizontalsperre;</p> <p>→ Barocke Eichenschwelle im Bereich um Achse 3 vermutlich morsch;</p> <p>→ Gefüge insgesamt stark und unregelmäßig ausgebeult, insbesondere in Traufhöhe;</p> <p>→ EG-Rähm in Achse 5 morsch und nicht mehr kraftschlüssig;</p> <p>→ Bruch der OG-Schwelle in Achse 5;</p> <p>→ OG-Schwelle in Bereich Achse 5-9 weicht auf den Deckenbalken nach außen aus;</p> <p>→ Bundbalkenköpfe teilweise morsch, teilweise unsachgemäß / unzureichend saniert;</p>	<p>→ s.a. Tafel B 9</p> <p>Abb. SF - 3 + 4</p>

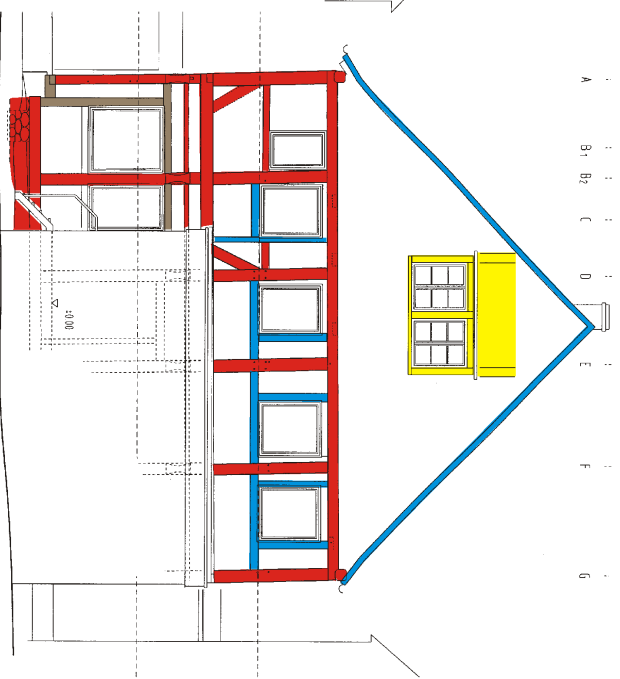
Westgiebel

3.2.3 Westfassade	<p>→ Aufsteigende Feuchtigkeit aufgrund fehlender Horizontalsperre;</p> <p>→ Achse A bis C: Eichenschwelle und Ständerfüße im Spritzwasserbereich, daher verwittert;</p> <p>→ Achse C bis G: Schwelle durch Anbaues nicht zugänglich, vermutlich aber morsch, da im OG entsprechend starke Setzungen der Fassade festzustellen sind;</p> <p>→ Stichbalkenkopf Achse A abgewittert → Gefügeknoten defekt;</p> <p>→ Fußstreben überwiegend entfernt → Fassade mangelhaft ausgesteift;</p>	<p>→ s.a. Tafel B 10 Abb. WF - 2 + 4</p> <p>Abb. WF - 3</p>
